Fachbeitrag

Das Unfallgeschehen bei Arbeiten in und an Baugruben und Gräben

Verschüttung, Absturz und herabfallende lose Gegenstände als Hauptunfallursachen

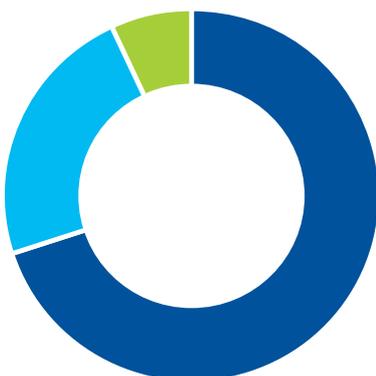
Abb. 2 · Prozentuale Verteilung der Unfälle an und in Baugruben und Gräben (2017 – 11/2019), BG BAU u. a.

Abbildung 2 zeigt die prozentuale Verteilung dieser Unfälle. Die Zahlen zeigen, dass die Verschüttung von Personen mit 70% die Hauptunfallursache in diesem Bereich

7% Lose Gegenstände
23% Absturz 70% Verschüttung

darstellt und knapp ein Viertel dieser Unfälle auf eine der Hauptunfallursachen auf Baustellen zurückzuführen ist, den Absturz. In der Regel passieren diese Unfälle, weil bekannte Sicherungsmaßnahmen nicht oder nicht richtig umgesetzt werden und eine Sicherheit vorausgesetzt wird („Der Boden steht doch!“), die nur scheinbar vorhanden ist. Insgesamt muss bei den Akteuren am Bau, den Bauherren, Planern, Unternehmern und Mitarbeitern eine größere Sensibilität gegenüber den Gefahren im Bereich von Baugruben- und Grabenwänden entstehen. Alle zusammen müssen in ihrem jeweiligen Verantwortungsbereich dafür Sorge tragen, dass die Baugruben und Gräben so hergestellt werden, dass Unfälle möglichst vermieden werden.

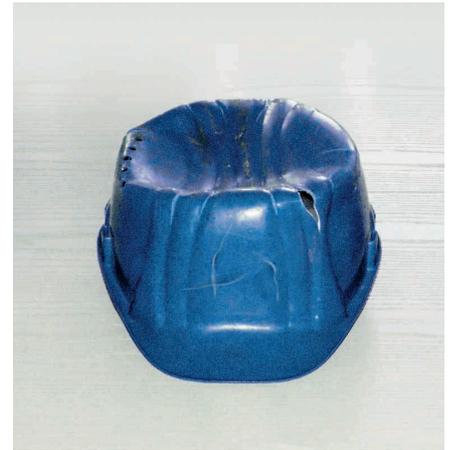
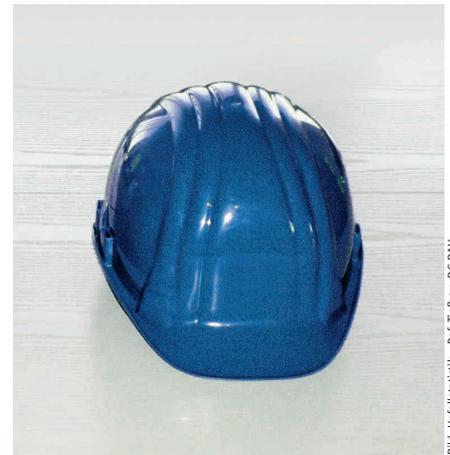
Abb. 3 · Helm mit und ohne „Baustellen-erfahrung“

Die Sicherung loser Gegenstände vom Böschungsrand ist ein notwendiger Aufwand, der beim Einrichten von Baugruben und Gräben geleistet werden muss (siehe UVV „Bauarbeiten“ [1] und Arbeitsstättenverordnung [2]). Neben der technischen Sicherung vor herabfallenden Gegenständen muss auch die Verwendung persönlicher Schutzausrüstung geregelt werden. Auch in diesen Arbeitsbereichen gehört ein Helm auf den Kopf und ein Sicherheitsschuh (mindestens S3 [3]) an den Fuß, nur so lassen sich Restrisiken minimieren. Das zeigt der in Abbildung 3 dargestellte Helm ganz deutlich. Der Kopf des Mitarbeiters eines Rohrleitungsbauers, der in einem Graben kniete, wurde durch ihn vor einem abrutschenden Bordstein geschützt. Der Mitarbeiter trug lediglich eine Platzwunde am Kopf davon.

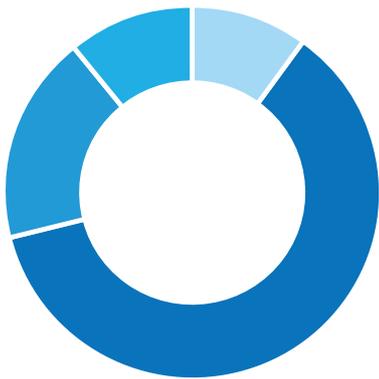
Abb. 4 · Verteilung der Absturzunfälle (2017 – 11/2019), BG BAU und andere

- 10% Absturz in Graben, Arbeitsbereich Bagger
- 11% Absturz in Graben
- 18% Absturz von Leiter
- 61% Absturz in Baugrube

Die Verteilung der Absturzunfälle im Bereich der Ränder von Baugruben und Gräben ist in Abbildung 4 dargestellt. Unfälle, die z. B. von einer Geschossdecke eines Bauwerks in eine offene Baugrube hinein passieren, sind hier nicht erfasst. Den größten Anteil haben die Absturzunfälle in Baugruben hinein, gefolgt von Absturzunfällen vom Baugrubenrand in die Baugrube hinein (insgesamt 21%). Diese unterteilen sich in solche, die im Arbeitsbereich des Baggers, am „frisch“ eingerichteten Graben passieren (10%), und solche, die im weiteren Grabenverlauf passieren (11%). Absturzunfälle von Leitern, die in diesen Bereichen in der Regel als Verkehrsweg genutzt werden haben einen Anteil von 18%.

Baugruben- und Grabenränder gelten dann als Absturzkante, wenn eine mit $\geq 60^\circ$ geneigte Fläche (Böschung oder Verbau) anschließt (§ 2 (4) + (5) UVV „Bauarbeiten“) und Personen dort mehr als 1,0 m abstürzen können. Diese Bereiche müssen spätestens ab einer möglichen Absturzhöhe von 2,0 m mit einer Absturzsicherung versehen sein (§ 12 UVV „Bauarbeiten“).

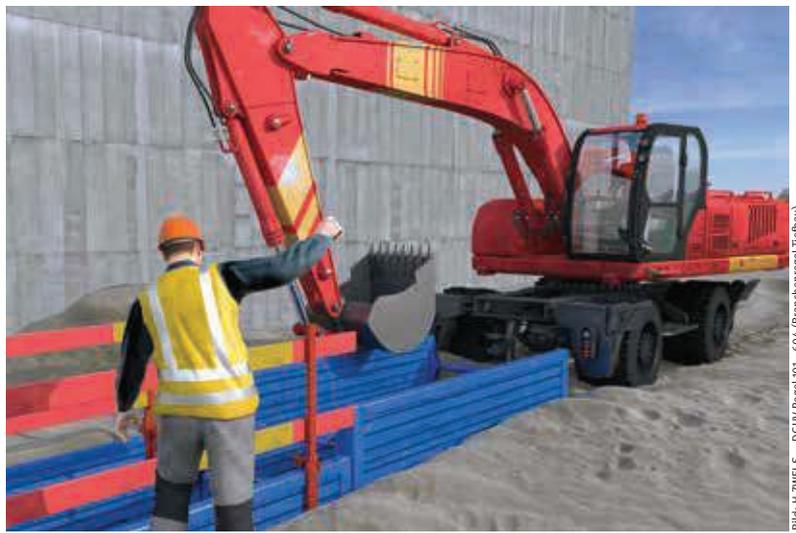
Abb. 5 · Graben ohne Absturzsicherung im Arbeitsbereich des Baggers während des Grabenaushubs

Da im unmittelbaren Arbeitsbereich des Baggers, z. B. beim Einbau und Rückbau des Verbaus, das Herstellen einer Absturzsicherung in der Regel nicht möglich ist, kann gemäß der Branchenregel Tiefbau [5] (Konkretisierung des § 12 (4) der UVV „Bauarbeiten“) an Grabenrändern, in den Grabenabschnitten, die sich in Bearbeitung befinden oder in denen gearbeitet wird und dabei eine Beschickung vom Grabenrand aus notwendig ist, auf eine Absturzsicherung verzichtet werden. Das gilt in der Regel für die Tätigkeiten Grabenaushub, Einbringen des Verbaus, Leitungsverlegung, Verfüllung und Rückbau des Verbaus“ (Abb. 5). Der Verzicht auf eine Maßnahme gegen Absturz muss nachvollziehbar in der Gefährdungsbeurteilung der Baumaßnahme begründet sein.

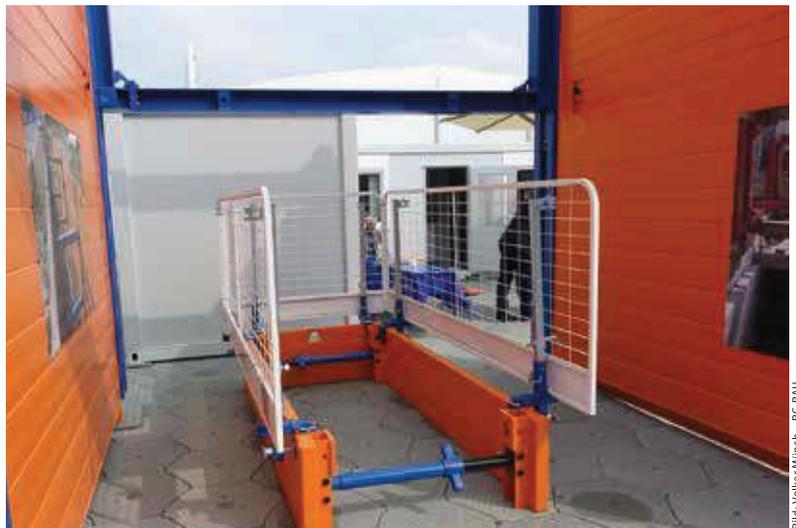
Abb. 6 · Aufsatzelemente Absturzsicherung

men gegen Abstürze sind im berufsgenossenschaftlichen und im staatlichen Regelwerk umfangreich beschrieben. Die Hersteller von Grabenverbaugeräten zeigten im Frühjahr auf der bauma in München auf ihren Grabenverbaugeräten auch Systeme zur Sicherung gegen Absturz (Abb. 6), die sich schnell und unkompliziert montieren lassen.

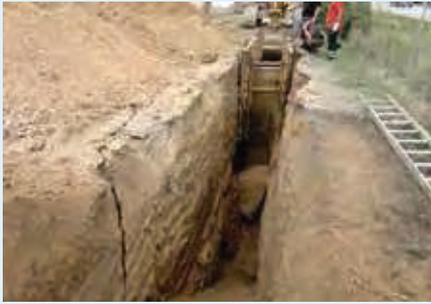
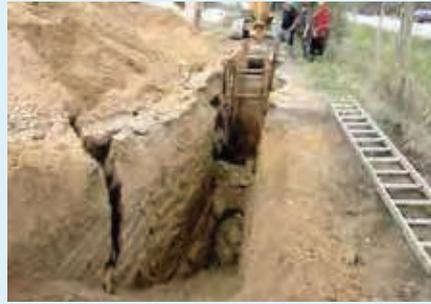
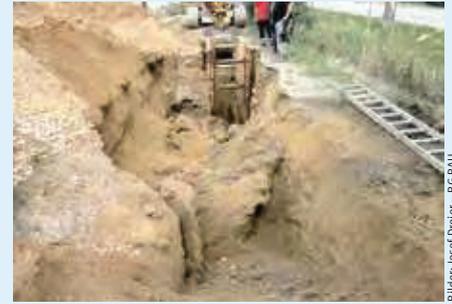
Abb. 7 · Grabeneinsturz

Die Fotostrecke im Abbildung 7 zeigt eindrucksvoll das Versagen einer ungesicherten Erdwand. Unmittelbar nachdem ein Mitarbeiter der Prävention der BG BAU die Mitarbeiter des Unternehmens aus dem ungesicherten Teil des Grabens „gebeten“ hatte, versagte die Erdwand. Das Versagen der Erdwand geschieht lautlos und plötzlich, ohne sich vorher anzukündigen. Man kann sich bildlich vorstellen, welche Auswirkungen die eingebrochenen Erdmassen auf Personen im Graben gehabt hätten. In diesem Fall musste anschließend „nur“ der Graben neu angelegt werden.

Zirka ein Viertel der Verschüttungsunfälle in Baugruben passiert bei Arbeiten zur Trockenlegung von Kellern. Hier werden sehr oft von Laien (z. B. den Bauherren selbst) grabenartige Baugruben (schmal und tief) angelegt, deren Erdwände oft nicht oder nicht ausreichend gesichert werden. Aus solchen „Fallen“ gibt es kein Entkommen, wenn die Erdwand versagen sollte (siehe Abb. 7).

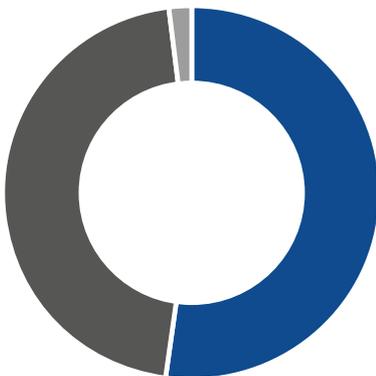
Abb. 8 · Verteilung der Verschüttungsunfälle (2017 – 11/2019), BG BAU und andere

Die Verteilung der Verschüttungsunfälle ist in Abbildung 8 dargestellt. Dabei halten sich die Unfälle in Baugruben und die in Gräben fast die Waage. Einen untergeordneten Anteil haben die Unfälle, die im Zusammenhang mit der Erstellung von Unterfangungen passieren (diese sind im Prinzip den Verschüttungen in Baugruben zuzuordnen).

2% Erstellung von Unterfangung
46% Verschüttung (Baugrube)
52% Verschüttung (Graben)

Die Unfälle in Gräben passieren in der Regel in solchen Gräben, die unverbaut und mit einer senkrechten Erdwand hergestellt wurden. Die Grabentiefen reichen dabei von 0,9 m bis hin zu 5,0 m. Entsprechend breit gefächert sind auch die Unfallfolgen, von einem Beinbruch bis hin zum Tod. Die mittlere Tiefe dieser „Unfallgräben“ beträgt ca. 2,2 m.
