Biomonitoring unter der Elbe

Bei der Sanierung des Elbtunnels war der Arbeitsschutz durch Exposition gegenüber Asbest, PAK und Aromatischen Amininen eine besondere Herausforderung

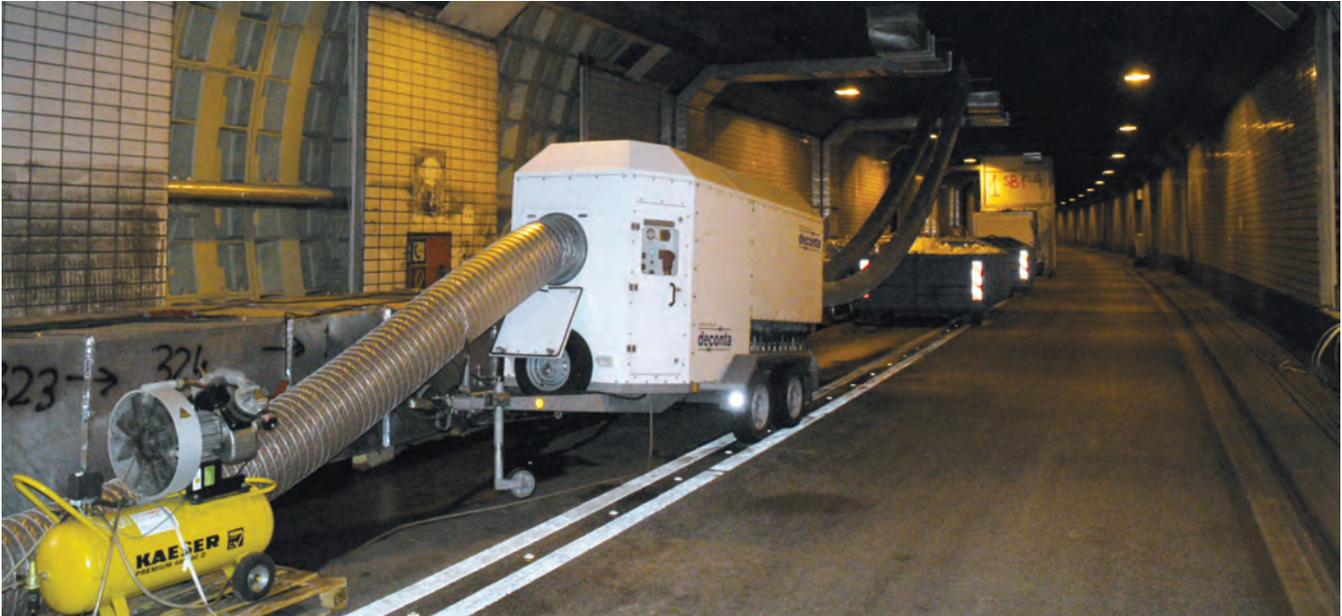
Die Mitarbeiter benötigten bei den Sanierungsarbeiten maximalen Schutz. So war die Belüftung der Teilabschnitte besonders aufwändig.
