Abschlussbericht zum Vorhaben

FP462 - CoLiBri

„Sicherheitstechnische Bewertung
thermischer Betriebsbelastung auf
sicherheitskritische Ausrüstung am
Beispiel von Composite-Atemluftflaschen
und Lithiumbatterien “

Bericht vom 15.04.2024

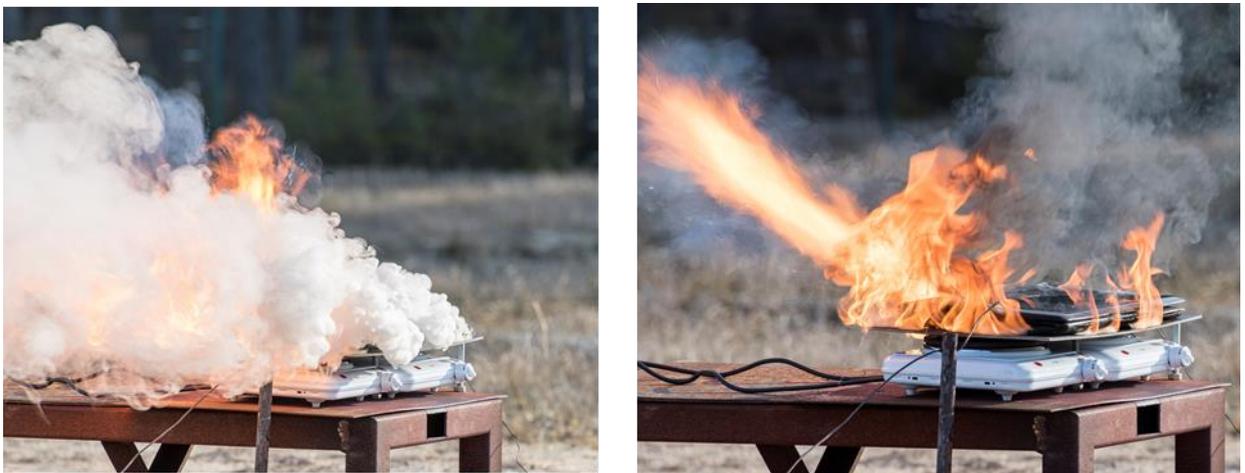
Abb. 1: Li-Ionen-Batterien in einem Laptop beim thermischen Durchgehen nach Erhitzen auf einer Herdplatte

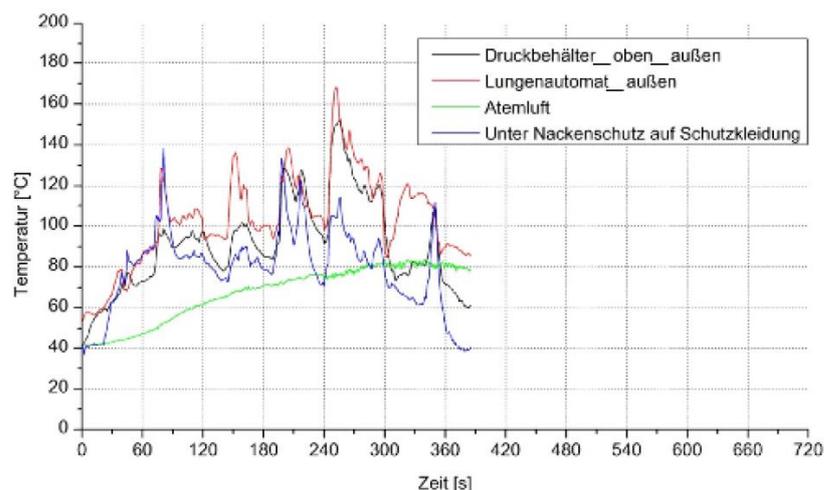
Abb. 2: Von der BF Karlsruhe während eines Übungsbrandeinsatzes an der PSA gemessene Temperaturverläufe [9]

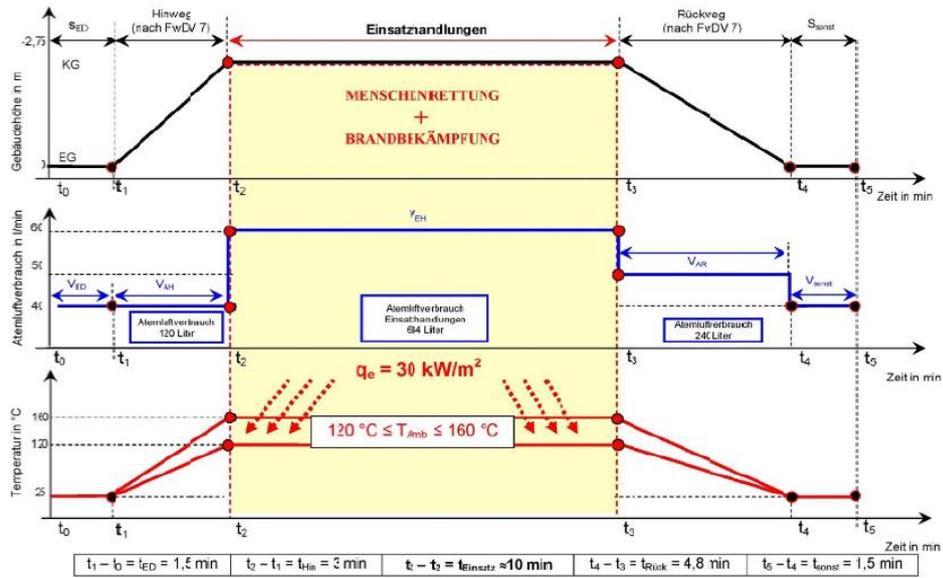
Abb. 3: Anforderungsprofil für Menschenrettung und Brandbekämpfung aus [9]

Die in der umgebenden Raumluft gemessenen Temperaturen liegen dabei um ein Vielfaches höher (bis über 400°C), sodass bei einer längeren Expositionszeit vermutlich mit einer noch stärkeren Erwärmung der PSA gerechnet werden muss. Entsprechende Annahmen decken sich mit Erkenntnissen aus [12], wo von einer durchgängigen Erwärmung der PSA von bis zu 160°C ausgegangen wird (siehe Abb. 3).

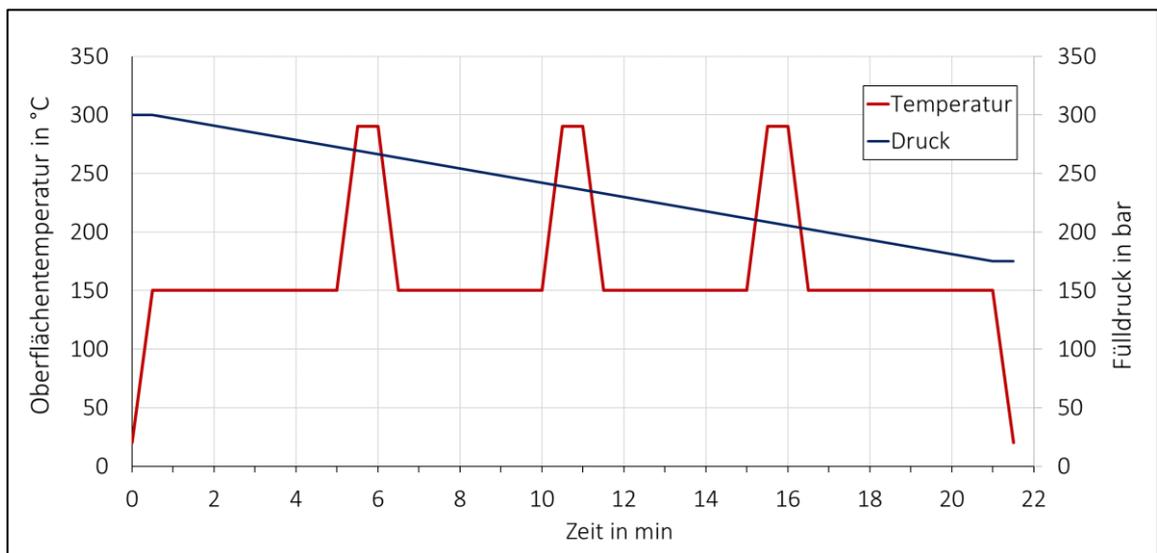
Abb. 4: Abgeleitetes thermisches Anforderungsprofil für die Versuchsstandauslegung (BAM)

- 1) Realisierung einer durchgängigen Oberflächentemperatur auf der PSA von bis zu 150°C über einer Versuchsdauer bis zu 20 Minuten (thermische Grundlast).
- 2) Realisierung kurzzeitiger Temperaturspitzen mit Oberflächentemperaturen bis zu 290°C über eine Einwirkdauer bis zu 30 Sekunden.
- 3) Realisierung einer maximalen Temperaturanstiegsrate von 100K/20s.

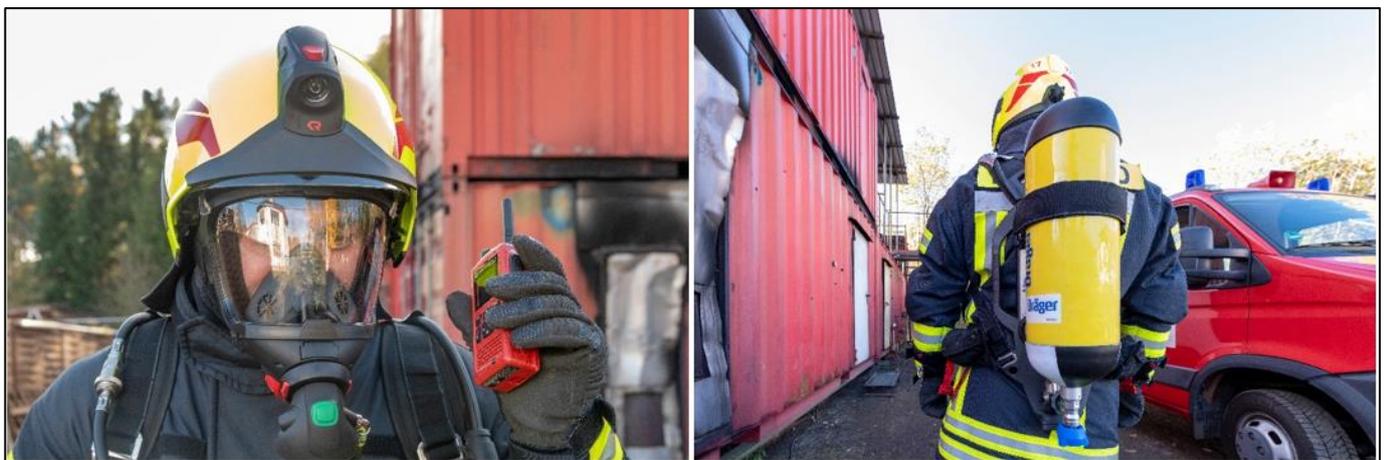
Abb. 5: Motorola MTP850Ex-Funkgerät (links) und Dräger Typ 4 Atemschutzflaschen (rechts)

Im Rahmen des Projektes wurden zwei besonders sensible Komponenten der PSA bzw. der sicherheitskritischen Ausrüstung, Atemschutzflaschen sowie Funkgeräte mit Lithium-Ionen-Batterien untersucht. Es wurden zwei Atemluftflaschen unterschiedlicher Bauart und verschiedener Hersteller sowie neuwertige als auch gebrauchte Funkgeräte vom Typ Motorola MTP850Ex [27] mit integrierten Lithium-Ionen-Batterien beschafft. Dabei handelt es sich um die nach Abstimmung mit dem Lenkungsausschuss und der Berliner Feuerwehr standardmäßig verwendeten Funkgeräte. Die verwendete Ausrüstung zeigt Abb. 5.

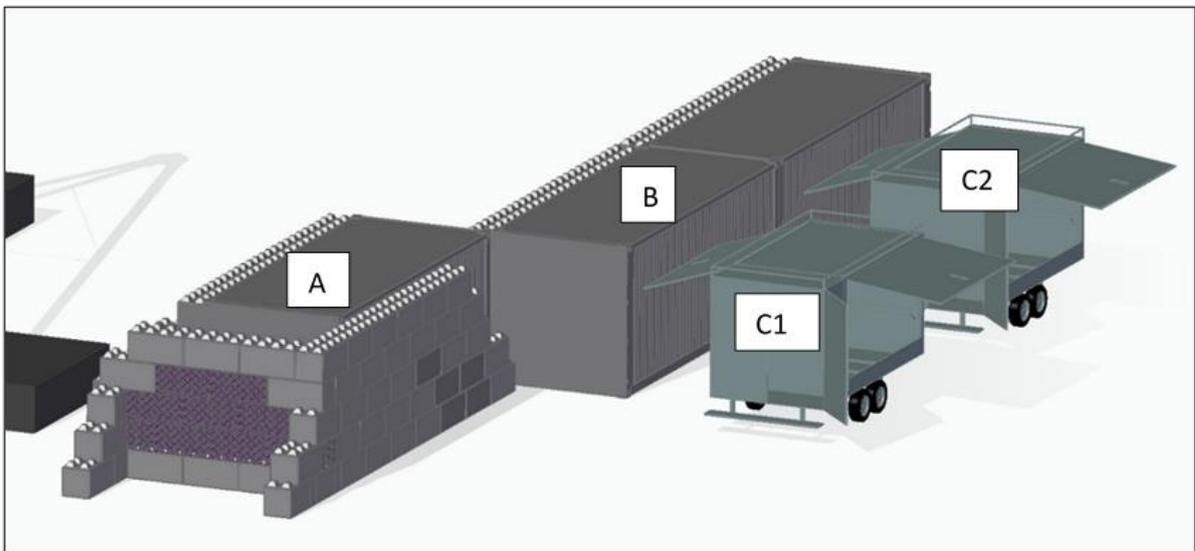
Abb. 6: Anordnung von Versuchs- (A) und Messcontainer (B) sowie der Gasfülleinheit (C1 & C2) auf dem BAM TTS

Wie bereits im letzten Zwischenbericht beschrieben, erfolgt der Aufbau des thermischen Versuchsstandes für Atemschutzflaschen auf dem Testzentrum Technische Sicherheit (TTS) der BAM. Eine Übersicht der Test-Infrastruktur, bestehend aus Versuchscontainer (A), Steuer- und Kontrollraum (B) sowie der Gasfülleinheit (C1 & C2) und den umgebenden Schutzelementen zeigt Abb. 6.

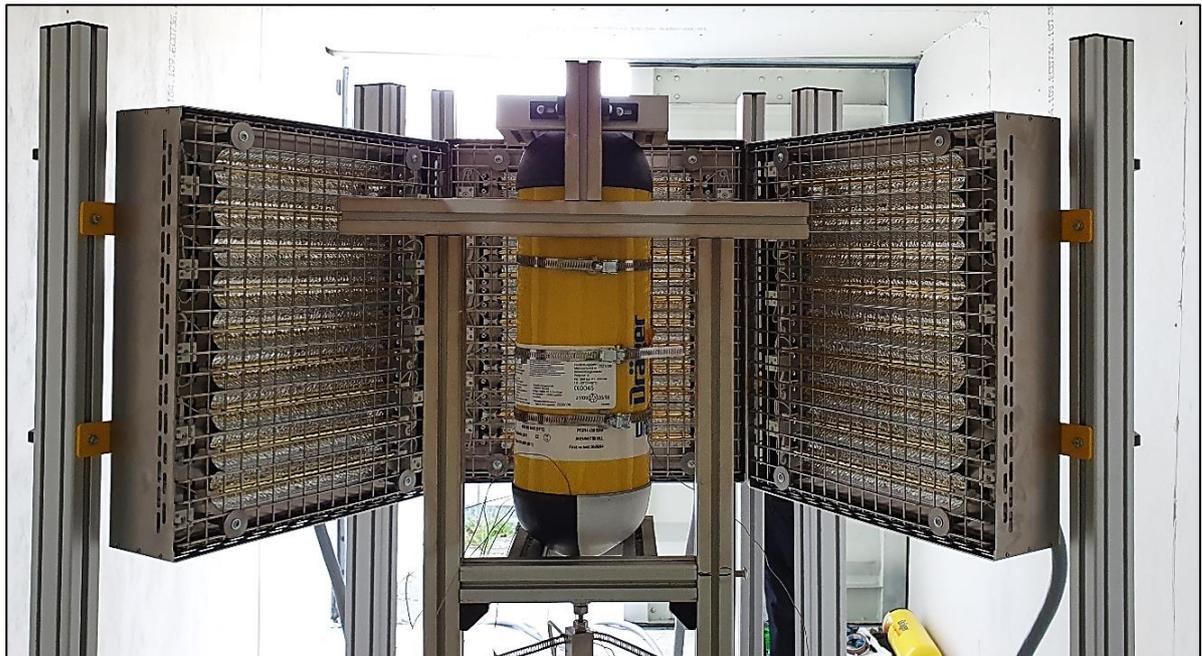
Abb. 7: Versuchsaufbau mit Prüfmuster und den umgebenden IR-Strahlern im Versuchscontainer

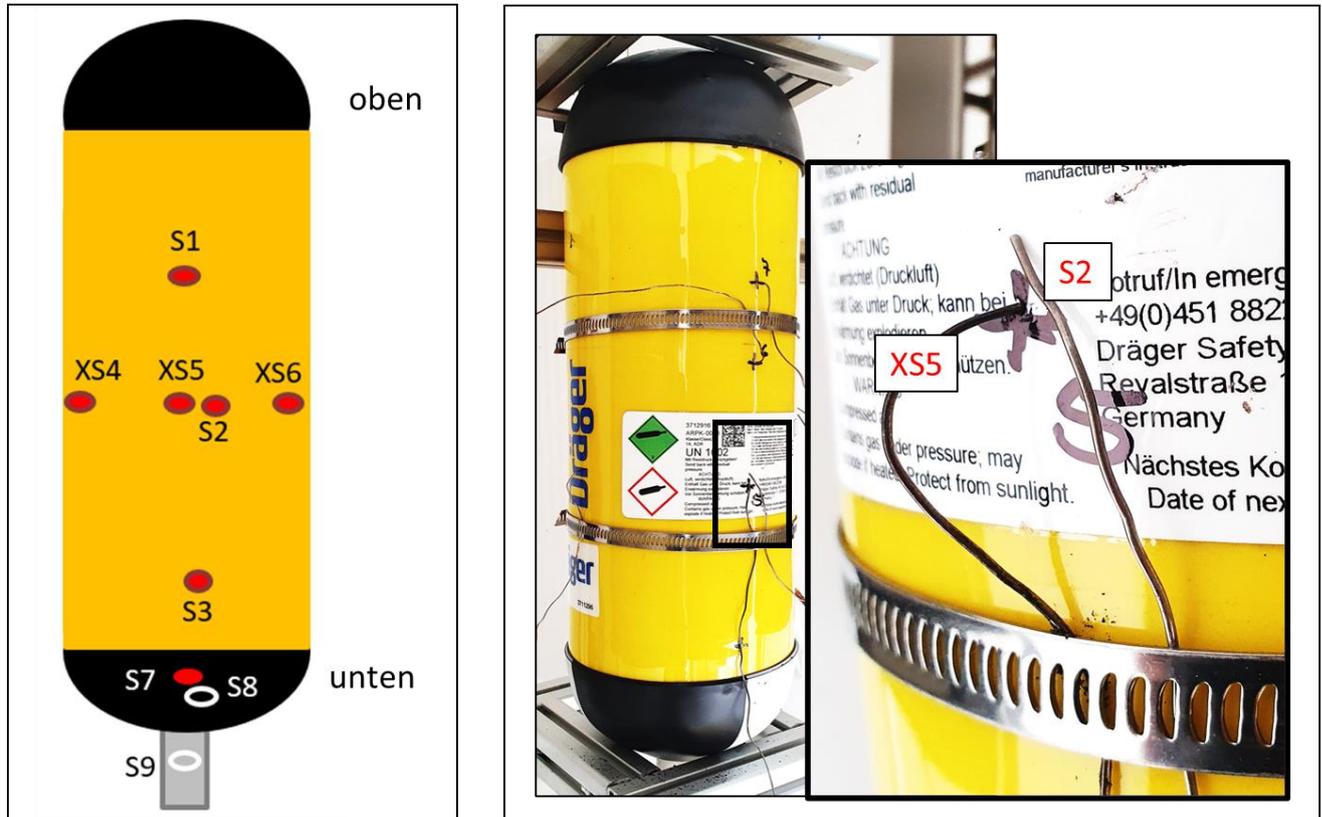
Abb. 8: links: Verteilung der Temperatursensoren auf der Behälteroberfläche, rechts: Voruntersuchungen über den Einfluss von Positionierung und Ausrichtung der T-Sensoren auf die Messung der Oberflächentemperatur

Für den weiteren Versuchsverlauf erfolgte daher eine Temperaturmessung mittels der angewinkelten Ausrichtung der T-Sensoren (vgl. XS5 in Abb. 8). Zur Fixierung wurden die Sensordrähte mittels Stahlschellen in Position gehalten. Um eine optimale Anbindung der Messköpfe an die Behälteroberfläche zu gewährleisten, wurden diese zudem punktuell mittels Klebstoff angeklebt. Weiterhin wird ersichtlich, dass im oberen Bereich des Behälters eine höhere Temperatur gemessen wird als im Unteren, was infolge der Konvektion warmer Luft auch erwartbar ist.

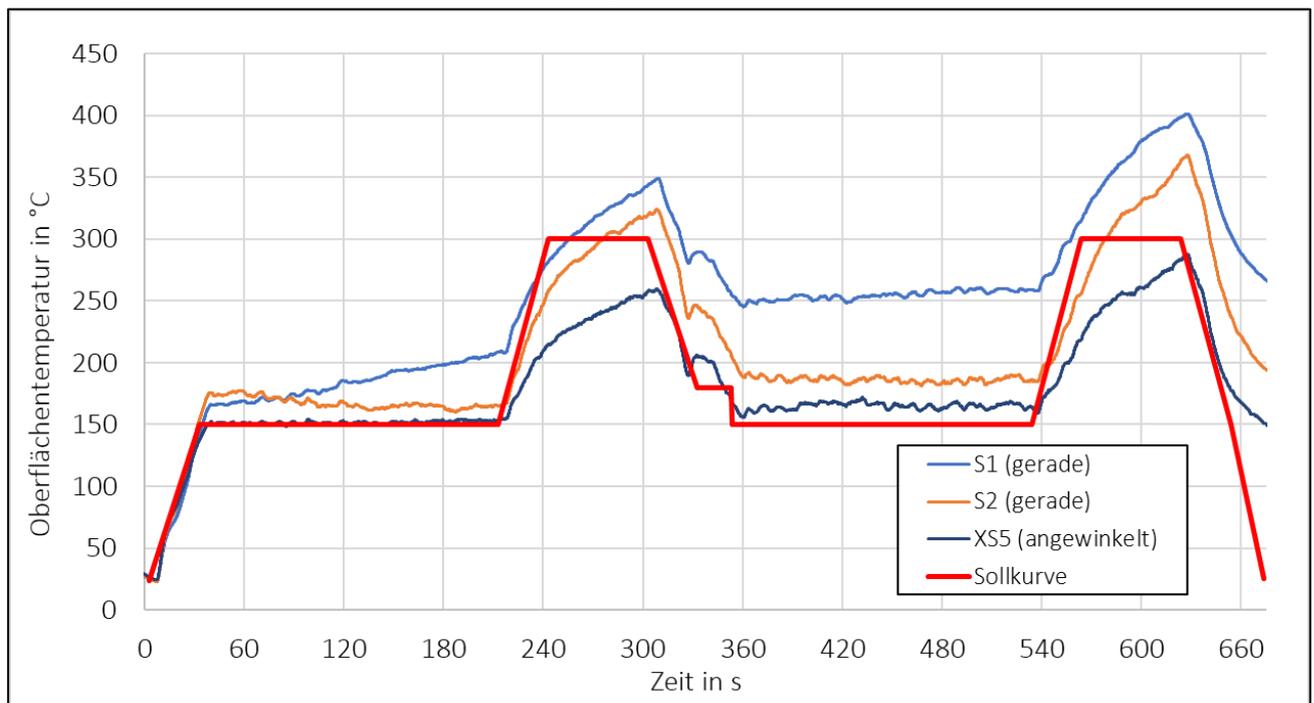
Abb. 9: Einfluss der Sensorpositionierung auf den gemessenen Temperaturverlauf

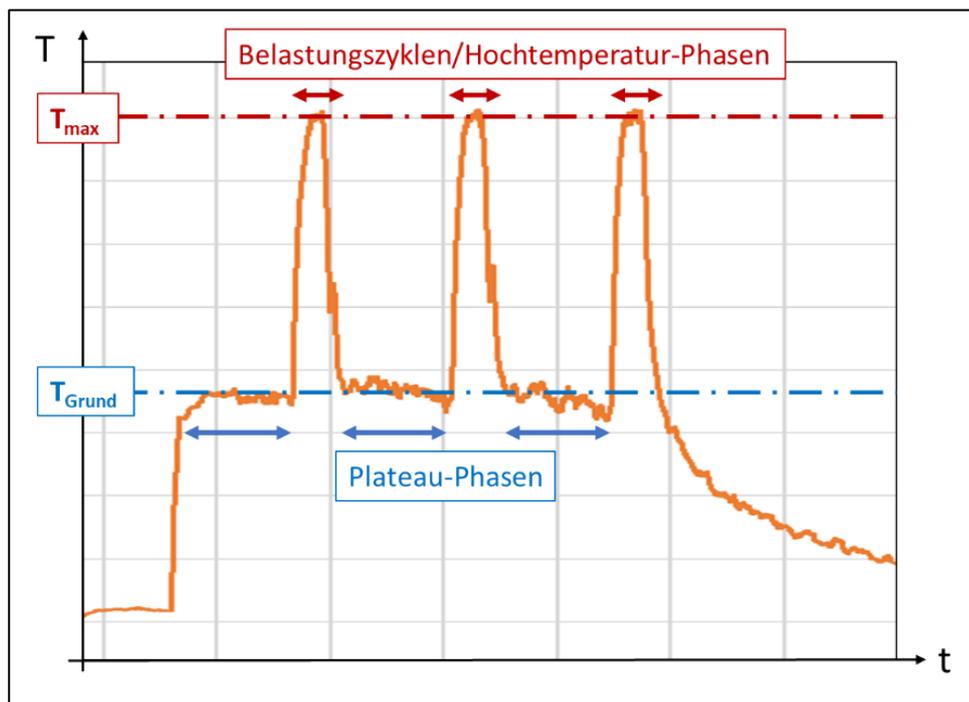
Abb. 10: Schematische Darstellung des Temperaturprofils einer Versuchseinheit am Behälter D37

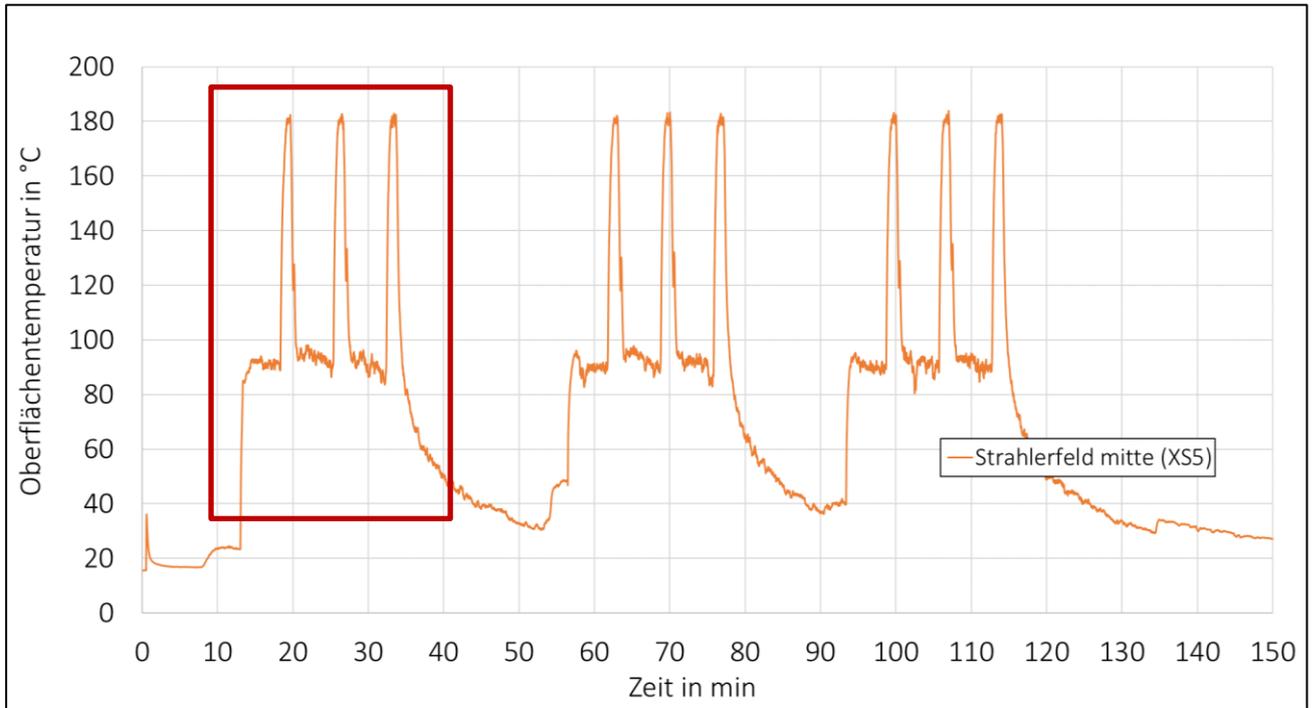
Abb. 11: Darstellung des Temperaturverlaufs dreier aufeinanderfolgender Versuchseinheiten (3x3 Belastungszyklen); gemessen auf der Behälteroberfläche in mittiger Position (vgl. **Abb. 8**) am Behälter D37

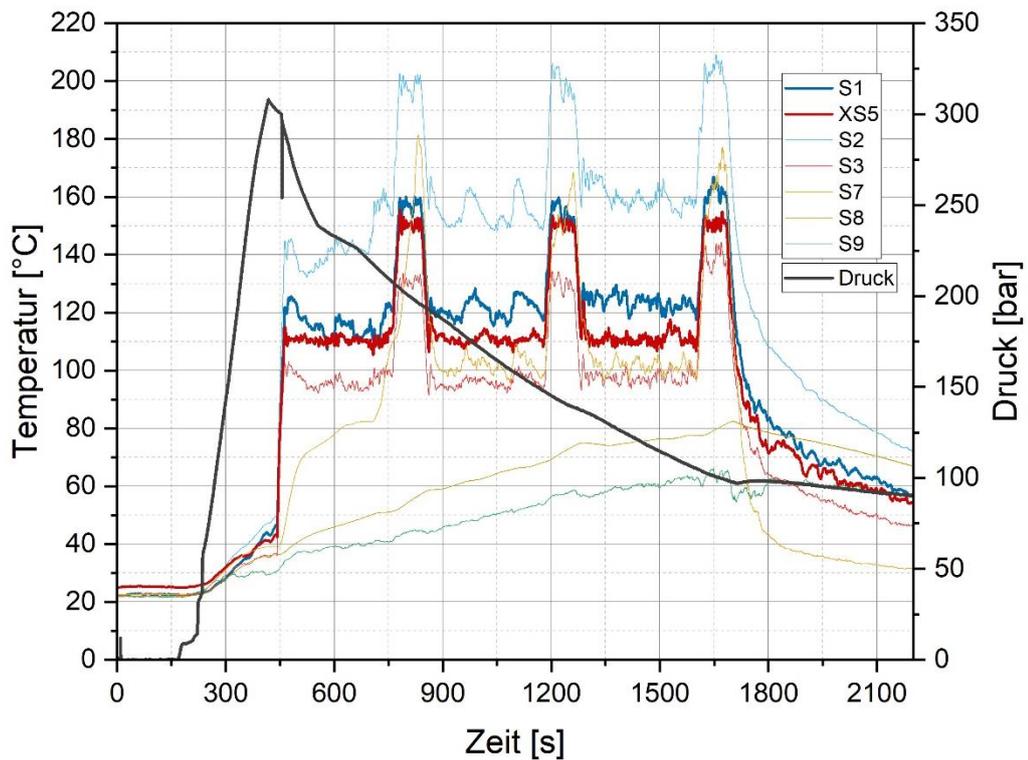
Abb. 12: Darstellung des Temperaturprofils einer Versuchseinheit am Behälter D32

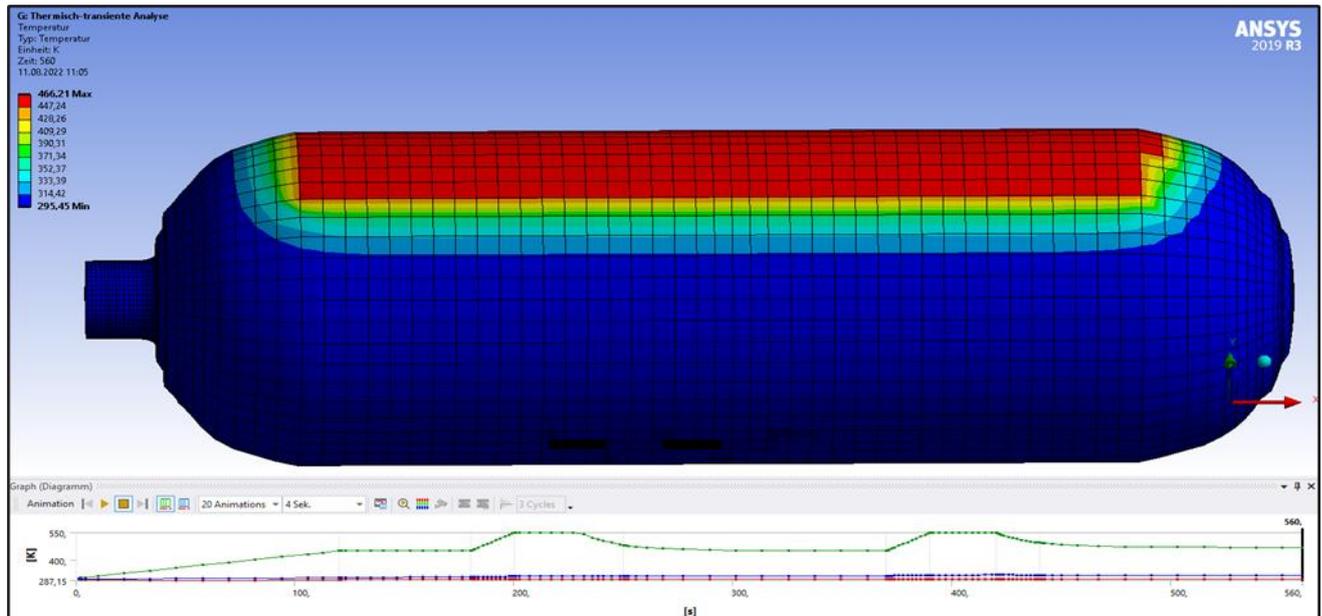
Abb. 13: Darstellung des FE-Simulationsmodells mit dem applizierten thermischen Temperaturprofil auf einem Teil der Mantelfläche

Parallel zu den geplanten experimentellen Laborversuchen wurde ein Finite-Elemente (FE)- Simulationsmodell aufgebaut, um den Wärmedurchgang, d.h. die Auswirkungen der gemessenen Oberflächentemperaturen auf die messtechnisch nicht erreichbaren inneren Behälterschichten – insbesondere auf den im Inneren liegenden Kunststoffliner – zu ermitteln. Das Modell umfasst die einzelnen Lack-, Glasfaser-Kunststoff (GFK)- als auch Kohlefaser-Kunststoff (CFK)-Verbundschichten sowie den inneren Kunststoffliner aus Polyethylen (PE). Abb. 13 zeigt den Aufbau des Simulationsmodells.

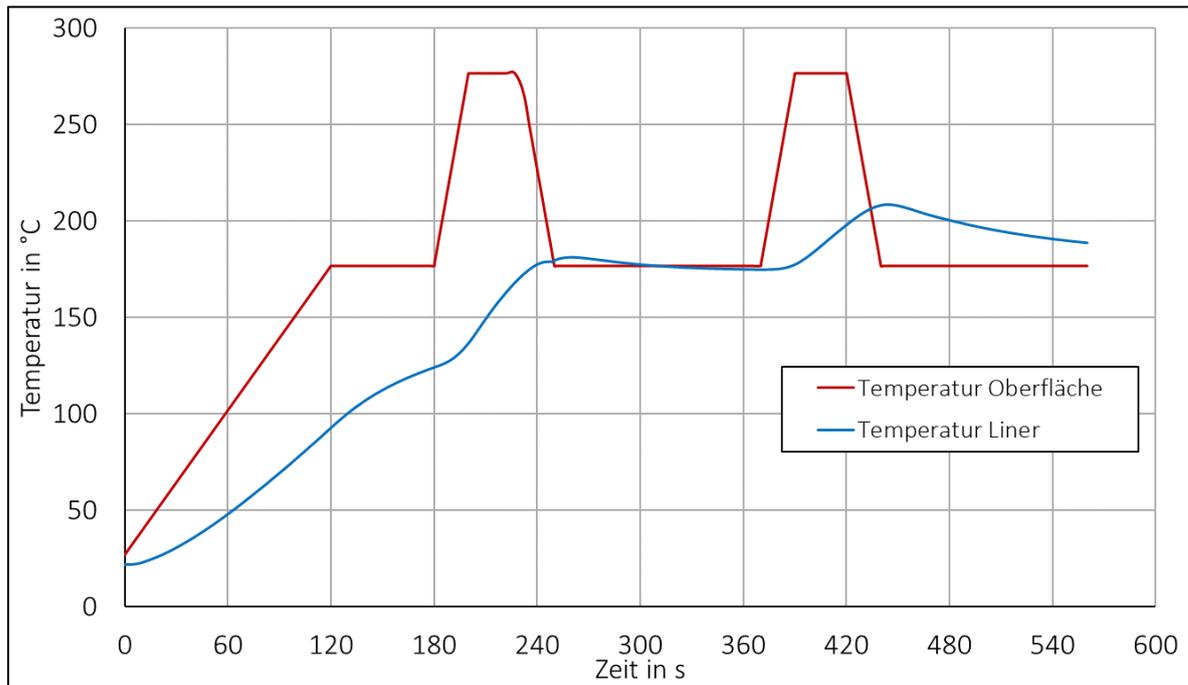
Abb. 14: Vergleich des mittels FE-Simulation ermittelten Temperaturverlaufs auf der Behälteroberfläche und Behälterinnenseite (Liner)

Zur Simulation des Wärmedurchgangs wurde auf einem Teil der Außenfläche im zylindrischen Bereich eine thermische Last aufgebracht. Aufheiz- und Abkühlzeiten sowie die dazugehörigen Temperaturrandbedingungen wurden entsprechend des unter Kapitel 3.1 definierten Temperaturprofils in einer transienten Simulation umgesetzt. Eine grafische Darstellung der daraus resultierenden Temperaturverläufe zeigt Abb. 14.

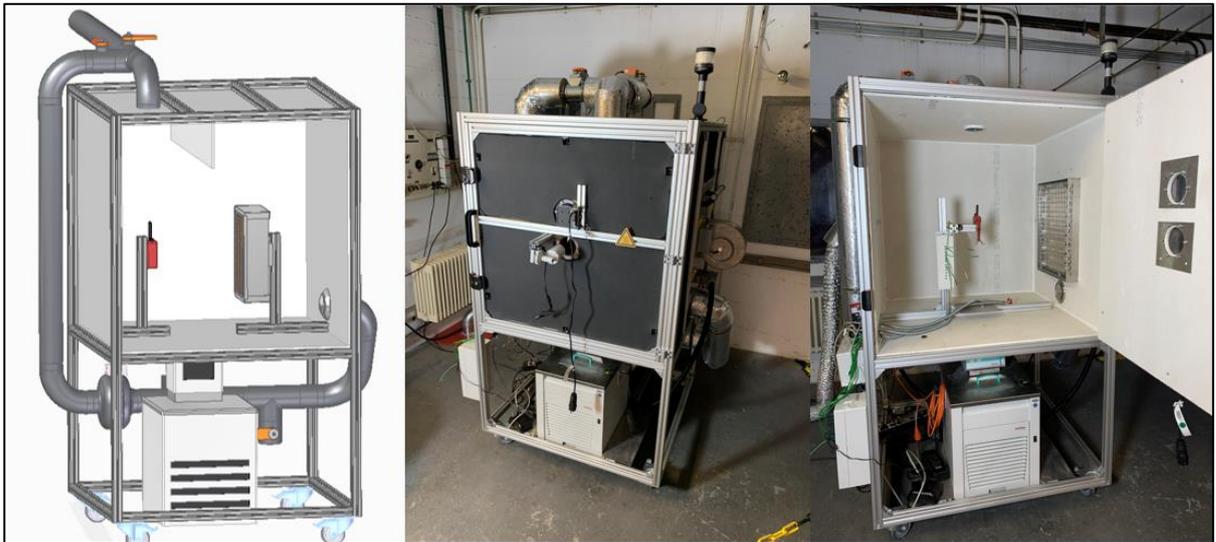
Abb. 15: Prüfstand für thermische Belastung an Ausrüstungsteilen mit Lithiumbatterien, Konstruktionsmodell des Prüfstandes (links) und fertiger Prüfstand (Mitte und rechts)

Für die Konzipierung des Prüfstandes zur thermischen Belastung von Ausrüstungsteilen mit Lithiumbatterien wurde ein Prüfstand entwickelt, der über einen ca. 1m³ großen Innenraum verfügt (Abb. 15) und dessen Wänden aus Zement-gebundenen Brandschutzplatten bestehen.

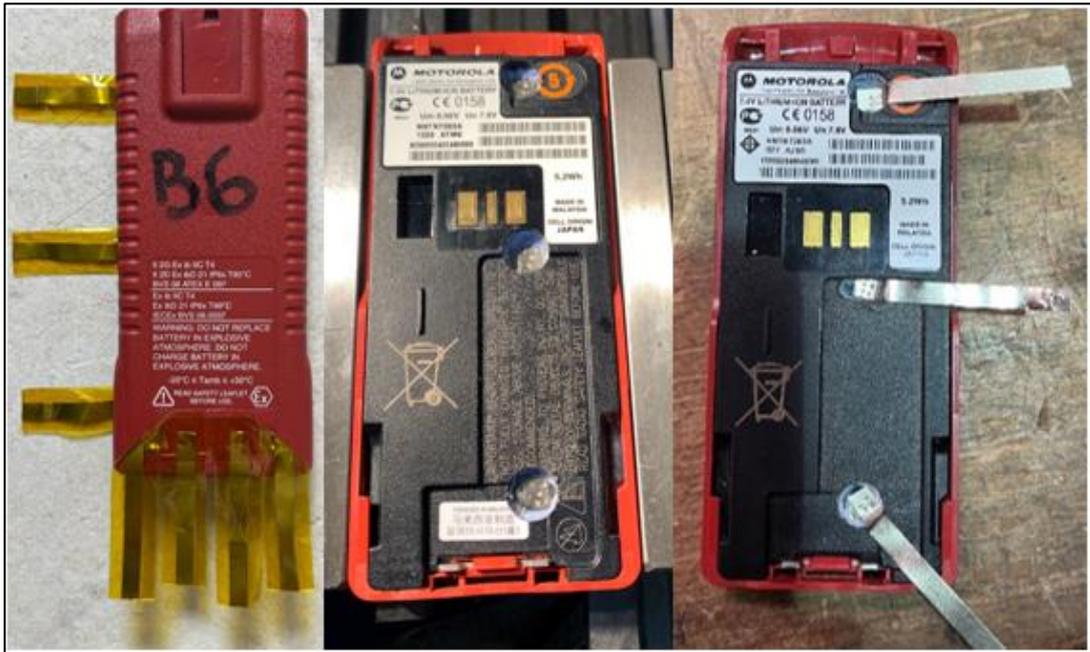
Abb. 16: Rückseite des Akkus inklusive angeschweißte Lötflächchen (links), Position der freigelegten Kontaktierungsstellen (Mitte) und angeschweißte Lötflächchen (rechts)

verbinden, um die Akkus während des Versuchs laden und entladen zu können, Abb. 16 (vgl. auch Anhang 8.1 Abb. 47).

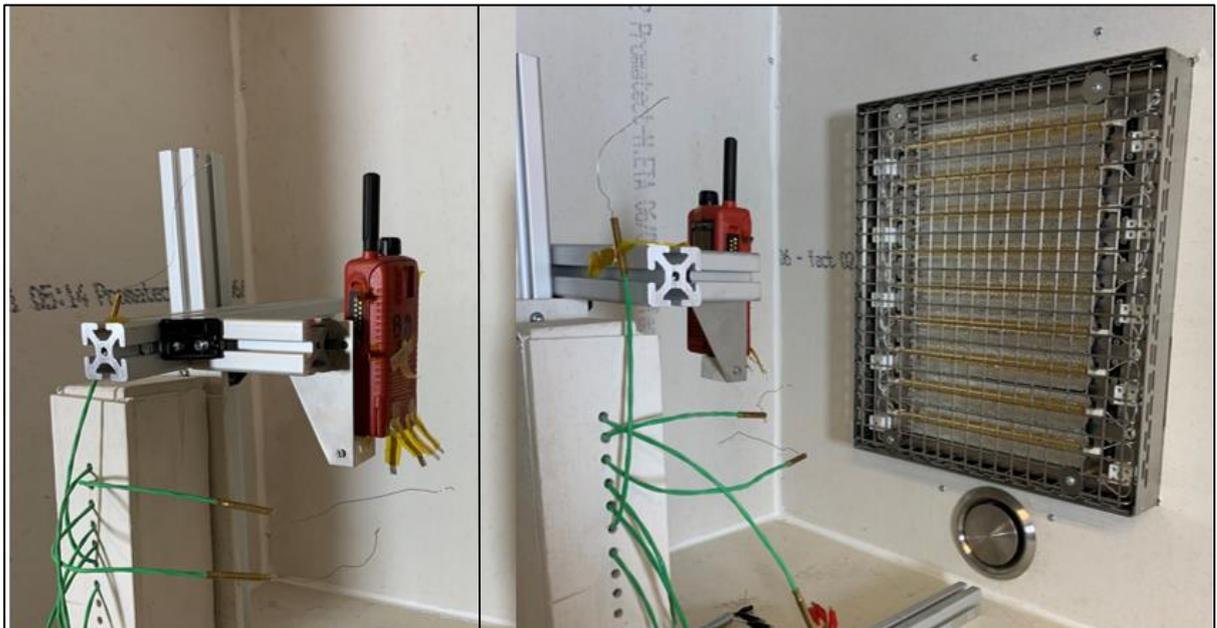
Abb. 17: Haltevorrichtung des Funkgeräts (links) und Position des Funkgeräts im Prüfstand (rechts).

Das Funkgerät war in der Halterung so eingebaut, dass der Akku zum Heizstrahler und das Display zur abgewandten Seite zeigt (siehe Abb. 17).

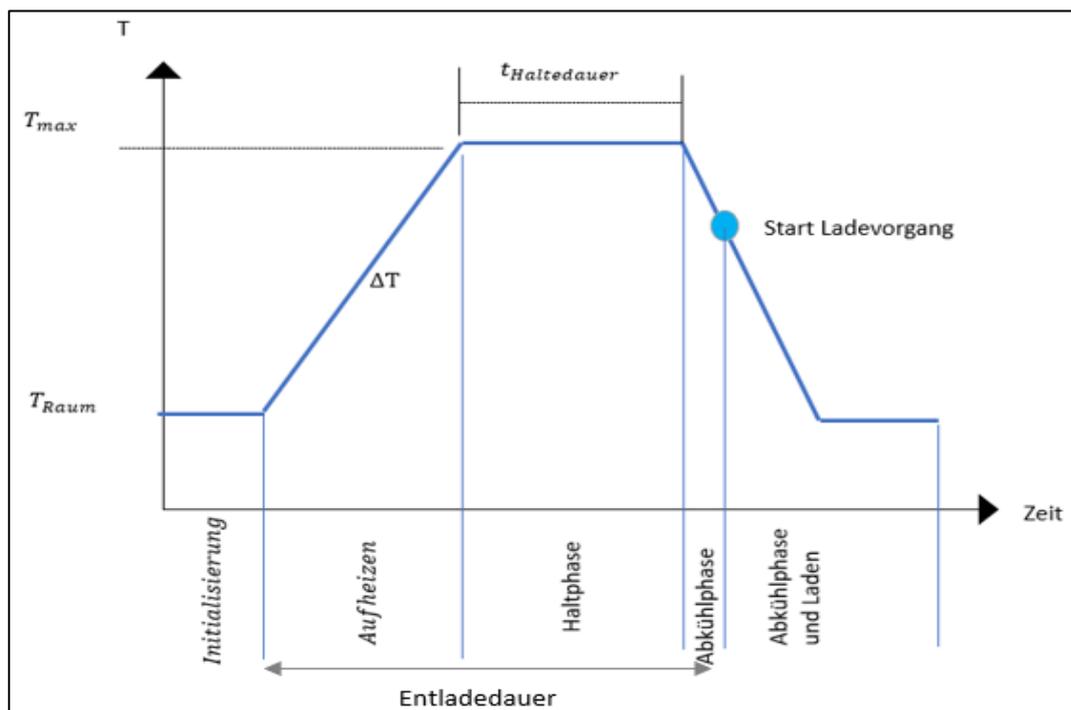
- **Abb. 18:** Übersicht über die einzelnen Phasen des thermischen Belastungsprofils

In Abb. 18 ist der schematische Ablauf des Belastungsprofils für ein Zyklus dargestellt und zeigt die Dauer der einzelnen Versuchsphasen: Initialisierung, Aufheizphase (600 s), Haltephase (1200 s), Abkühlphase (300 s), Aufladephase des Akkus (3300 s).

In der ersten Versuchsreihe wurden statische Untersuchungen durchgeführt. Dabei wurden die Funkgeräte und Akkus mit dem vorgegebenen thermischen Belastungsprofil nach Abb. 18 belastet. Ziel dieser Untersuchungen war es, die maximale thermische Belastbarkeit der Akkus zu bestimmen. Dabei wurde die Temperatur sukzessive bis zum Erreichen einer kritischen Grenztemperatur erhöht. Nach jeder thermischen Belastungsstufe wurde der Akku wieder hinsichtlich der verbliebenen Kapazität, äußerer Beschädigungen und Funktionsfähigkeit überprüft.

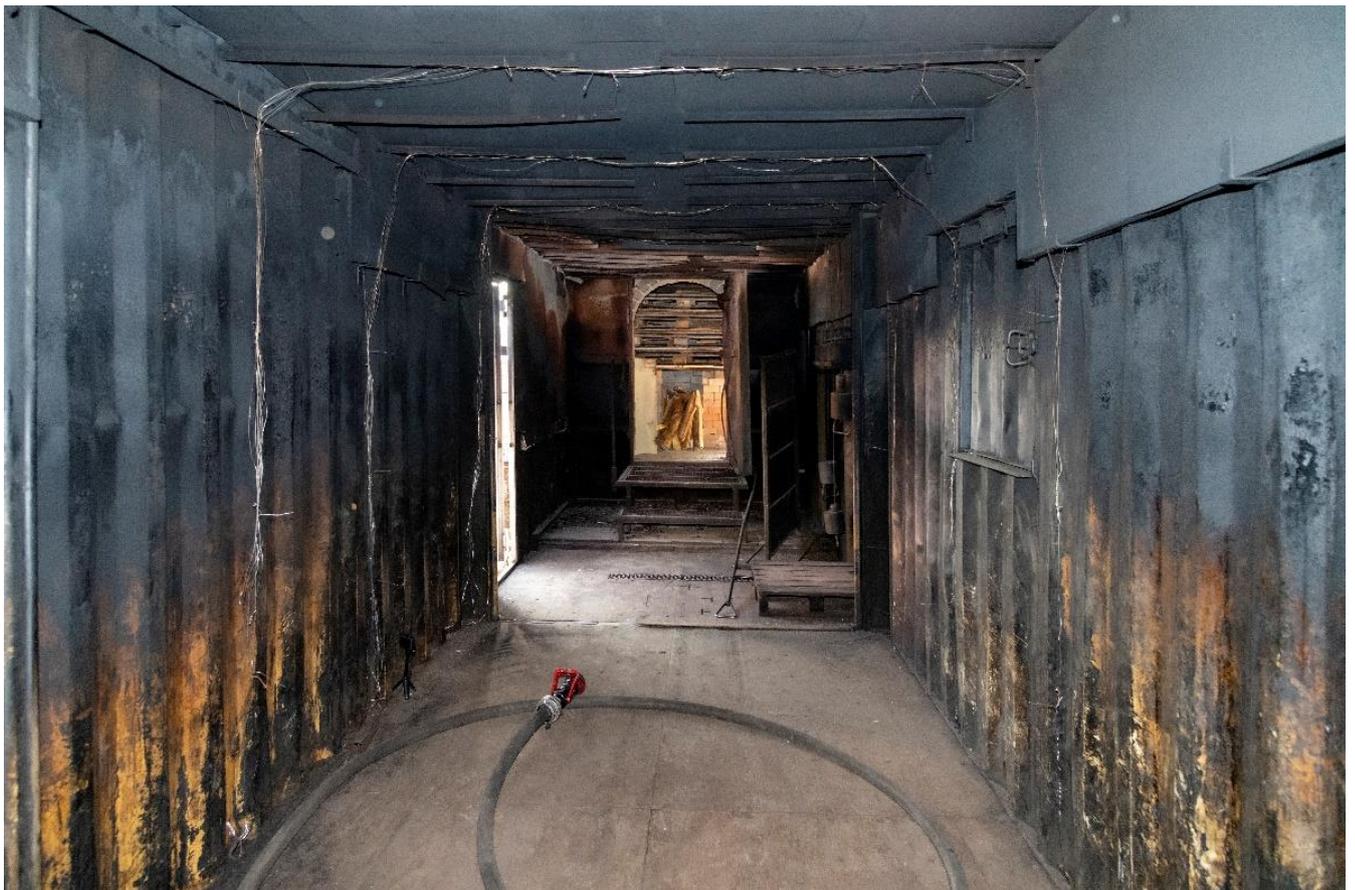
Abb. 19: Brand- und Versuchsraum des Übungscontainers.

Wie bereits im Kapitel Vorarbeiten beschrieben, diente die Durchführung der Realbrandversuche dem Zweck der Generierung einer umfassenden Datenbasis von Umgebungstemperaturen und Oberflächentemperaturen der PSA beim Brandeinsatz. Um eine möglichst hohe thermische Belastung zu erzielen, wurde als Trainingsszenario eine Rauchgasdurchzündung gewählt und umgesetzt. Es kennzeichnet sich durch die plötzliche Durchzündung der Rauchgase infolge von starker Frischluftzufuhr und folglich einer sich im Deckenbereich schnell ausbreitenden Feuerwalze. Es bietet erfahrungsgemäß das höchste Potential eines unerwarteten, plötzlichen und sehr hohen Temperaturanstiegs, mit einer entsprechend hohen thermischen Beanspruchung von Personen und PSA. Die Umsetzung eines solchen Szenarios erfolgte mit Unterstützung der Betriebsfeuerwehr der BAM und des Personals vom FTTZ in Grünheide. Eine Darstellung des Versuchsraums am FTTZ, bestehend aus Brennkammer, mit dem vor Versuchsbeginn aufgestapeltem Holz im hinteren Bereich, und dem Versuchsraum zeigt Abb. 19.

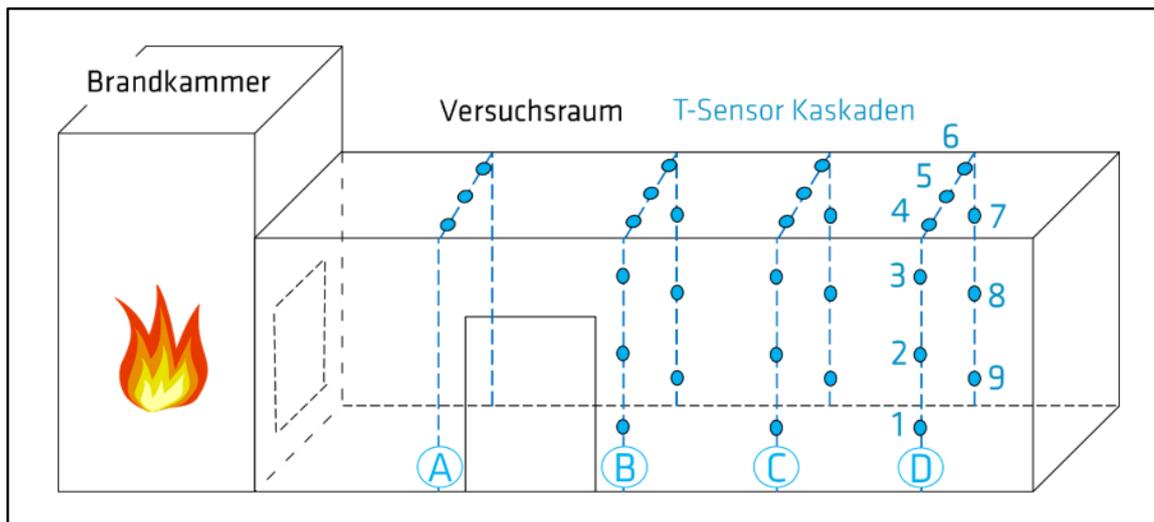
Abb. 20: Seitenansicht von Brand- und Versuchsraum sowie Anordnung der Temperatursensoren zur räumlichen Erfassung der Umgebungstemperatur.

Zur räumlichen Erfassung der auftretenden Temperaturen wurden vier Messkaskaden (Portale) á 3 - 9 Temperatursensoren im Versuchsraum verteilt. Eine Übersicht der Sensoranordnung zeigt Abb. 20.

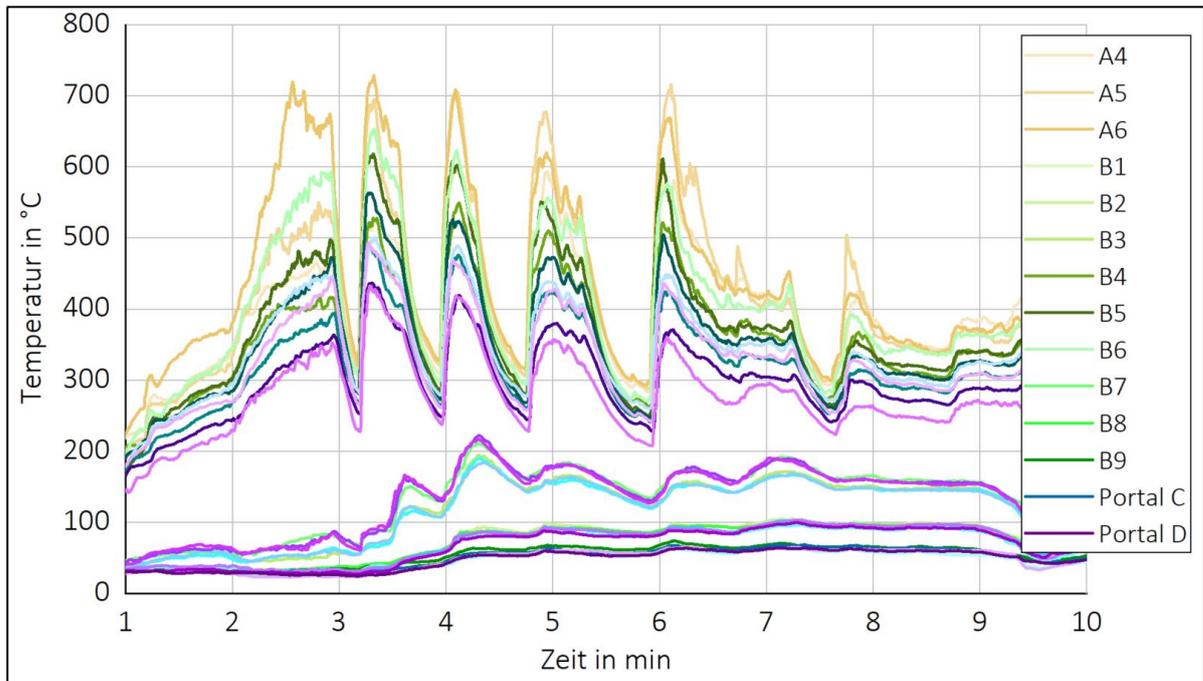
Abb. 21: Auszug eines Temperaturverlaufs der am dritten Versuchstag gemessenen Rauminnentemperaturen.

Abb. 21 zeigt exemplarisch für einen Versuchszeitraum von 10 Minuten die Temperaturverläufe der im Versuchsraum (entsprechend Abb. 20) angebrachten Sensoren. Der Übersichtlichkeit halber wurden die einzelnen Sensoren der Portale C & D nicht explizit in der Legende aufgeführt.

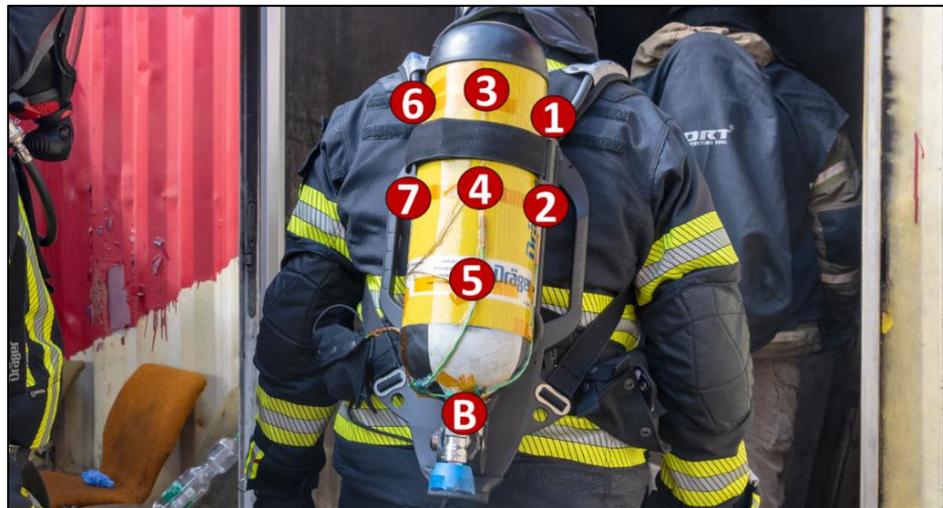
Abb. 22: Sensor- und Messpunkte zur Temperaturmessung an der Atemluftflasche.

Parallel zur Raumtemperaturmessung erfolgte die einsatzbegleitende Messung der Oberflächentemperaturen an der PSA. Abb. 22 zeigt die Sensorverteilung auf der Atemluftflasche. Die Messwerterfassung erfolgte mittels portabler Datenlogger, die in den Jackeninnentaschen der Feuerwehrleute untergebracht waren.

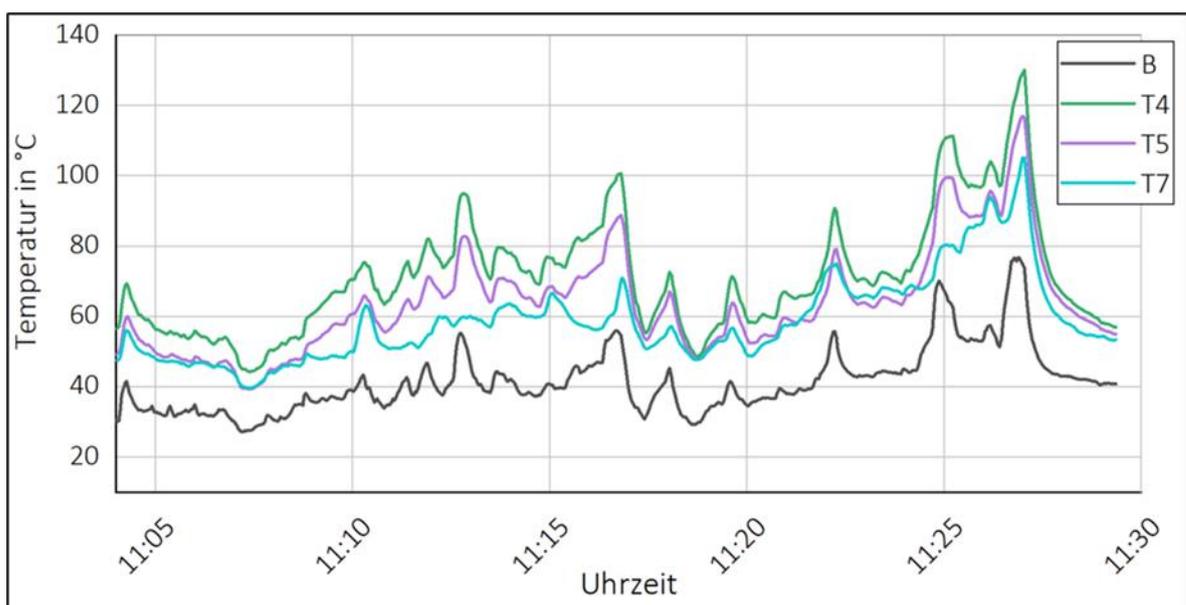
Abb. 23: Auszug des erfassten Temperaturverlaufs ausgewählter Messstellen auf einer Atemluftflasche, gemessen am dritten Versuchstag.

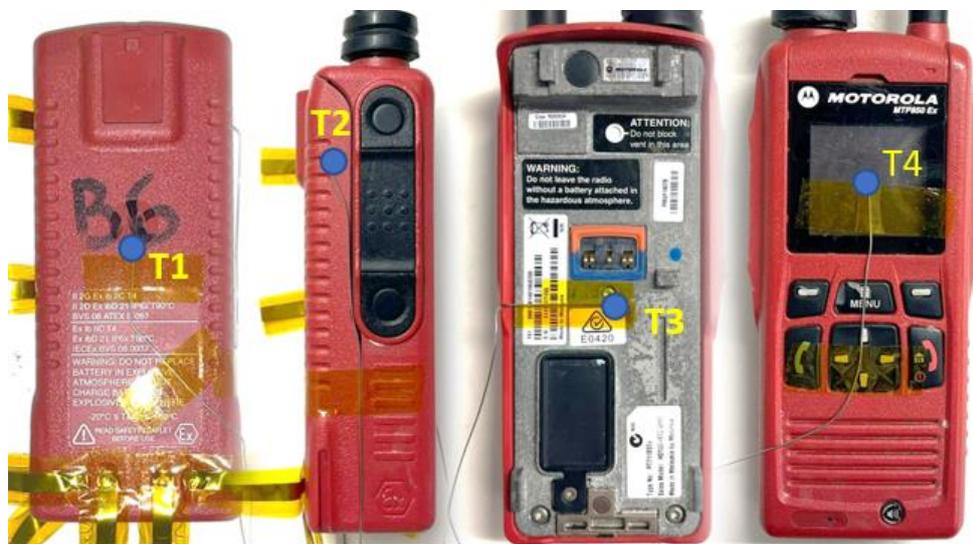
Abb. 24: Anordnung und Position der vier Temperatursensoren T1(links) bis T4(rechts) am Beispiel der MTP850Ex-Serie

- T1 ist der Temperatursensor für die Regelung und an der Rückseite (Außenseite) angebracht
- T2 ist der Temperatursensor am nächsten zur Zelle (innerhalb des Akkupacks) und somit der entscheidende Sensor für die Bewertung der thermischen Belastung
- T3 ist der Temperatursensor zwischen Funkgerät und Akkupack
- T4 ist der Temperatursensor an der Displayaußenseite (mittig vom FG)

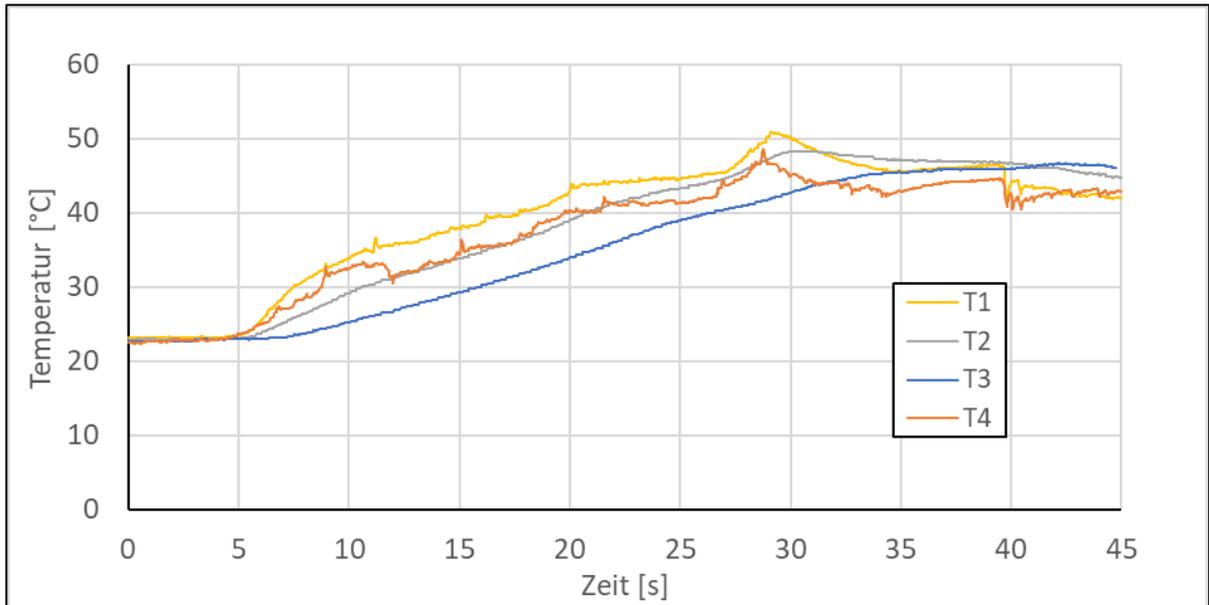
Abb. 25: Auszug des während einer Rauchgasdurchzündung am Funkgerät 1 gemessenen Temperaturverlaufs, aufgenommen im FTTZ am Versuchstag 3.

Einen exemplarisch dargestellten Temperaturverlauf für die gemessenen Temperaturen am bzw. im Funkgerät während einer Rauchgasdurchzündung zeigt Abb. 25.

Weiterhin wurden aus den Realbrandversuchen im FTTZ Belastungsprofile ermittelt und für die Laborversuche herangezogen (vgl. auch Abb. 25). Die Belastung im FTTZ hatte eine Dauer von 30 Minuten und erreichte eine max. Temperatur von 45°C unmittelbar an dem Akku, siehe Abb. 26. Der hier dargestellte Verlauf zeigt den Mittelwert des Temperaturverlaufs von Sensor T2 aus den Versuchen im FTTZ. Der Sensor T2 war der am nächsten zum Akku applizierte Temperatursensor.

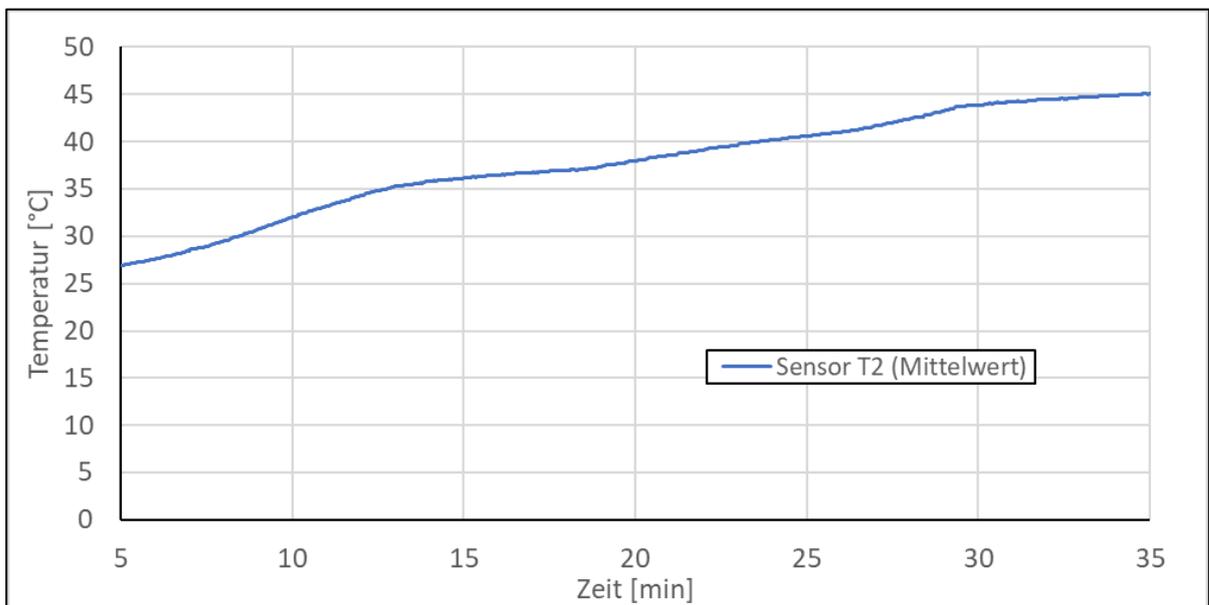
Abb. 26: Temperaturverlauf von Sensor T2 aus den Realbrandversuchen im FTTZ

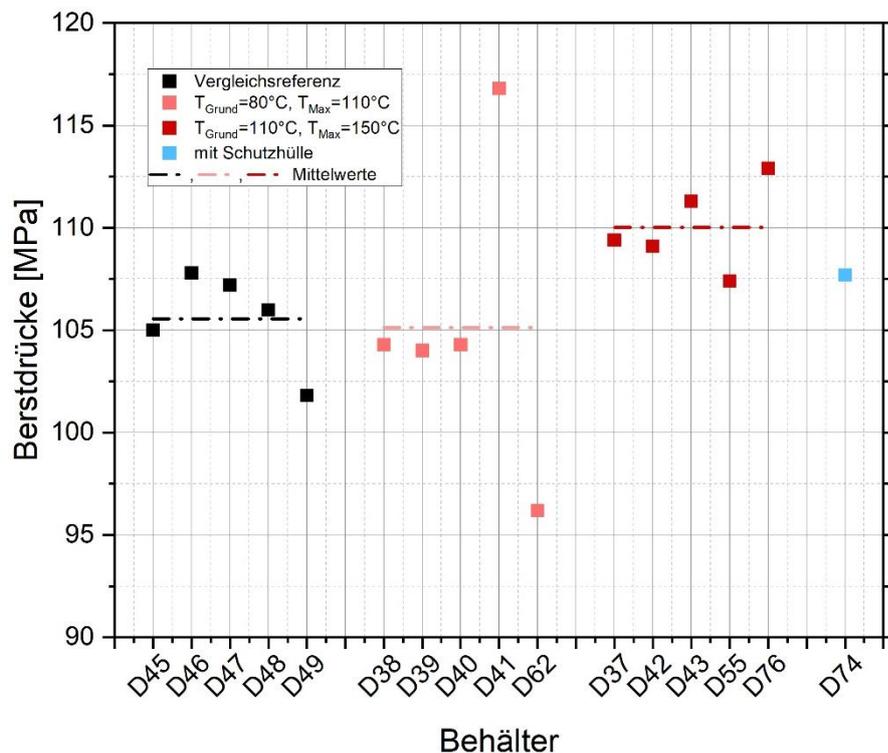
Abb. 27: Ergebnisse der Restfestigkeitsuntersuchungen an Typ 4 Behältern der Fa. Dräger für die Vergleichsreferenz, die zwei unterschiedlichen thermischen Belastungsprofile sowie einen Behälter mit Schutzhülle

An den Baumustern der Fa. Dräger wurden zwei große Versuchskampagnen durchgeführt. Die **erste Versuchsserie** untersucht die Auswirkungen der thermischen Bestrahlungen auf die Berstfestigkeit des Baumusters. Sie liefert eine Aussage über die Abnahme der Restfestigkeit und damit auch eine Beurteilung darüber, ob der Faserverbund, der hauptsächlich für die Tragfähigkeit der Atemschutzflasche verantwortlich ist, geschädigt wurde. Um ein katastrophales Versagen der Flasche zu verhindern, muss der Restberstdruck immer deutlich größer als der maximal im Betrieb auftretenden Drucks sein. Alle untersuchten Baumuster wiesen einen Betriebsdruck von 30 MPa (300 bar) auf. Sie werden jedoch beim Befüllen üblicherweise bis zu einem etwas höheren Druck befüllt, um die beim Befüllen auftretende thermische Erwärmung zu kompensieren und einen Betriebsdruck von mind. 30 MPa zu gewährleisten. Der beim Befüllen auftretende Innendruck ist abhängig von der Gasart, liegt jedoch immer unterhalb des Prüfdrucks von 45 MPa (450 bar). Der Quotient aus Restberstdruck und Prüfdruck stellt somit den Sicherheitsfaktor der Gasflaschen gegenüber einem Bersten dar. Die nachfolgende Tab. 4 und die Abb. 27 bis Abb. 30 zeigen die Ergebnisse dieser ersten Versuchsserie.
