Abschlussbericht zum Vorhaben

FP462 - CoLiBri

„Sicherheitstechnische Bewertung
thermischer Betriebsbelastung auf
sicherheitskritische Ausrüstung am
Beispiel von Composite-Atemluftflaschen
und Lithiumbatterien “

Bericht vom 15.04.2024

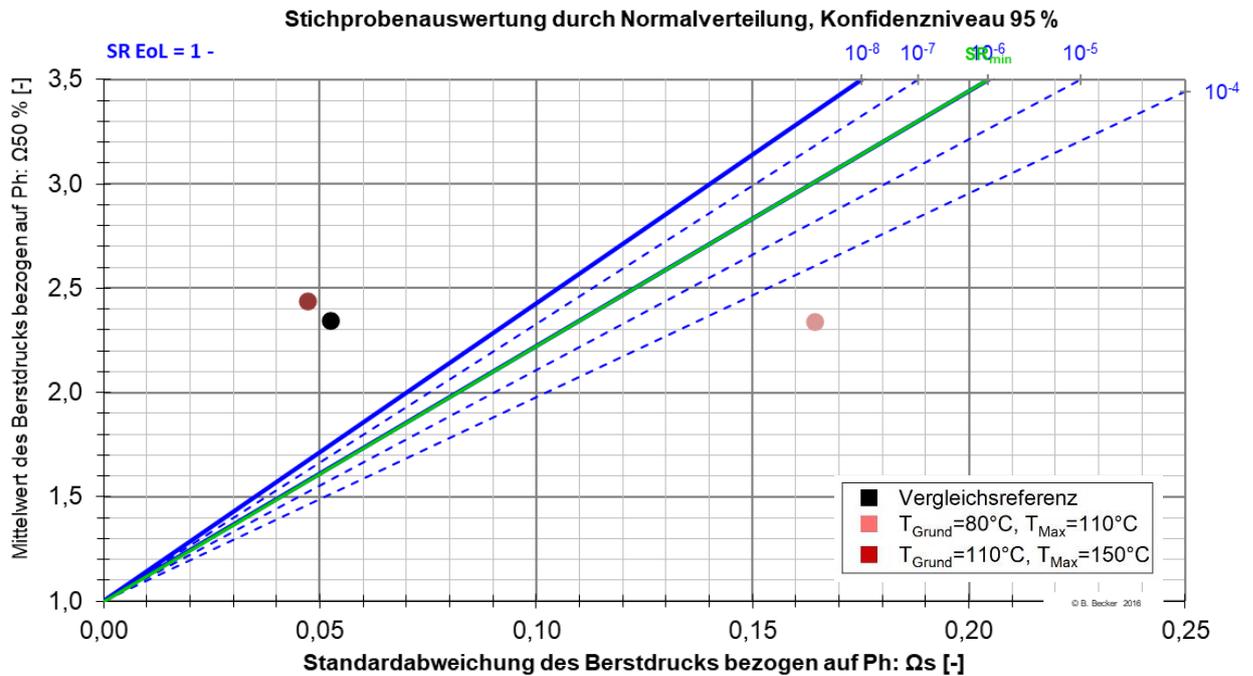
Abb. 28: Stichprobenauswertung der Restfestigkeitsuntersuchungen an Typ 4 Behältern der Fa. Dräger für die Vergleichsreferenz und die zwei unterschiedlichen thermischen Belastungsprofile

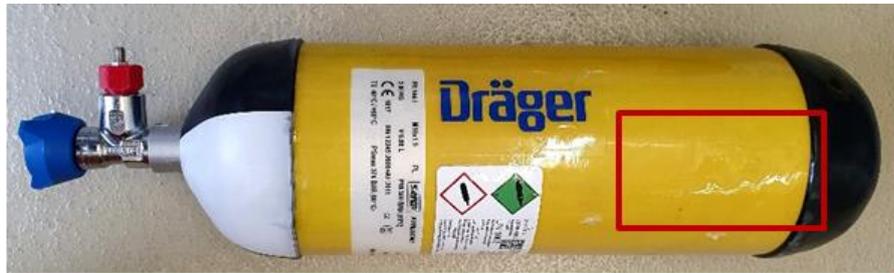
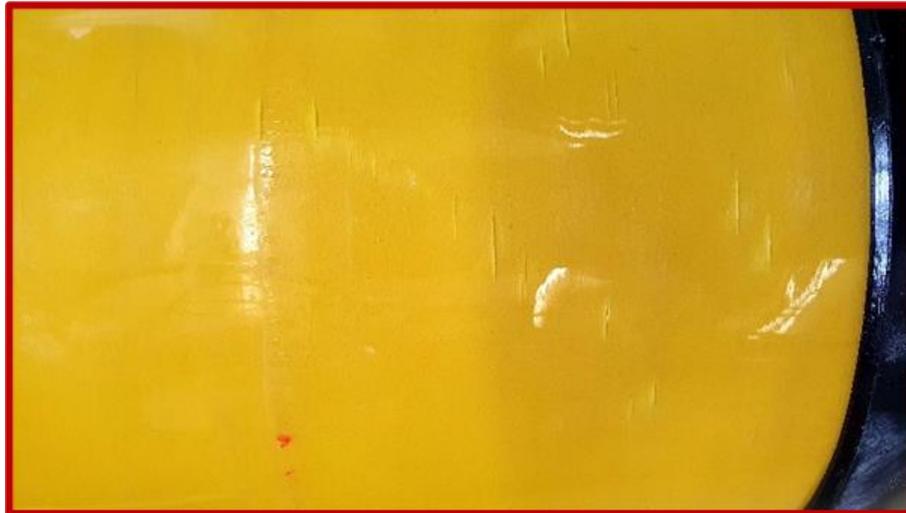
Abb. 29: Prüfmuster der Fa. Dräger nach mittlerer thermischer Bestrahlung ($T_{\text{Grund}}=80^{\circ}\text{C}$, $T_{\text{Max}}=110^{\circ}\text{C}$) (oben) und Detailansicht (unten)

Die beiden nachfolgenden Abbildungen zeigen exemplarisch jeweils ein Prüfmuster nach mittlerer Temperaturbelastung (siehe Abb. 29) und hoher Temperaturbelastung (siehe Abb. 30). Die Folgen der mittleren Temperaturbelastung sind nur sehr schwach in leichten Verformungen an den Schutzkappen der Atemschutzflasche, kleinen Oberflächenrissen in der gelben Glasfaser-Schutzschicht und einer schwachen Verfärbung der Oberfläche zu erkennen. Die Folgen der hohen Temperaturbelastung sind durch die geschmolzenen Schutzkappen, die auf der Flasche verlaufen, zu erkennen sowie durch die starken Verfärbungen der gelben Glasfaser-Schutzschicht.

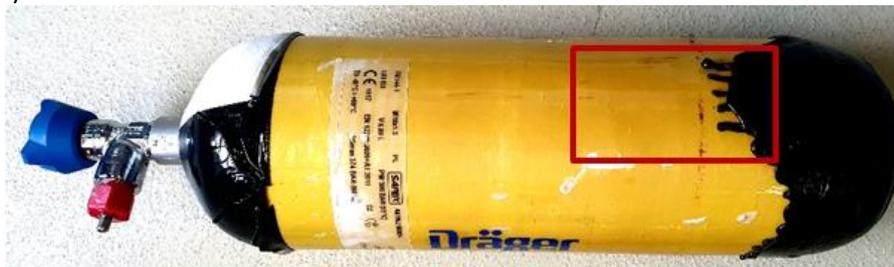
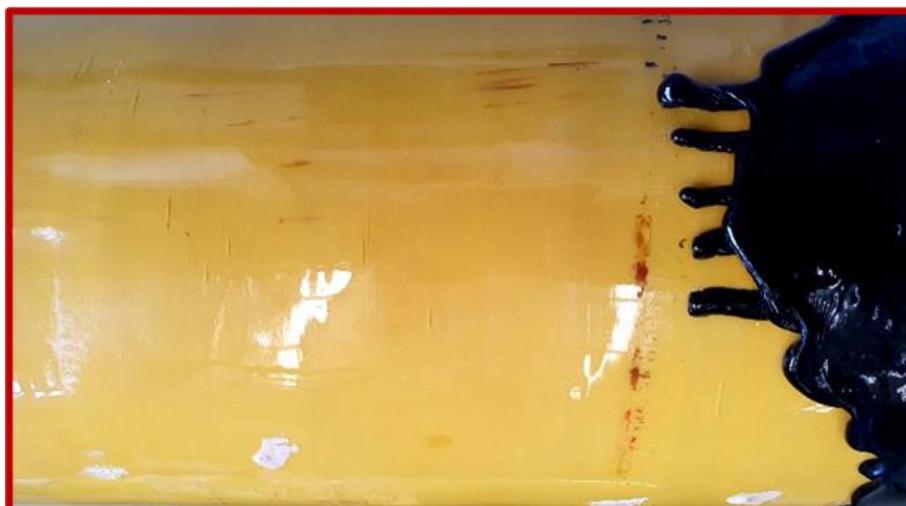
Abb. 30: Prüfmuster der Fa. Dräger nach hoher thermischer Bestrahlung ($T_{\text{Grund}}=110^{\circ}\text{C}$, $T_{\text{Max}}=150^{\circ}\text{C}$) (oben) und Detailansicht (unten)

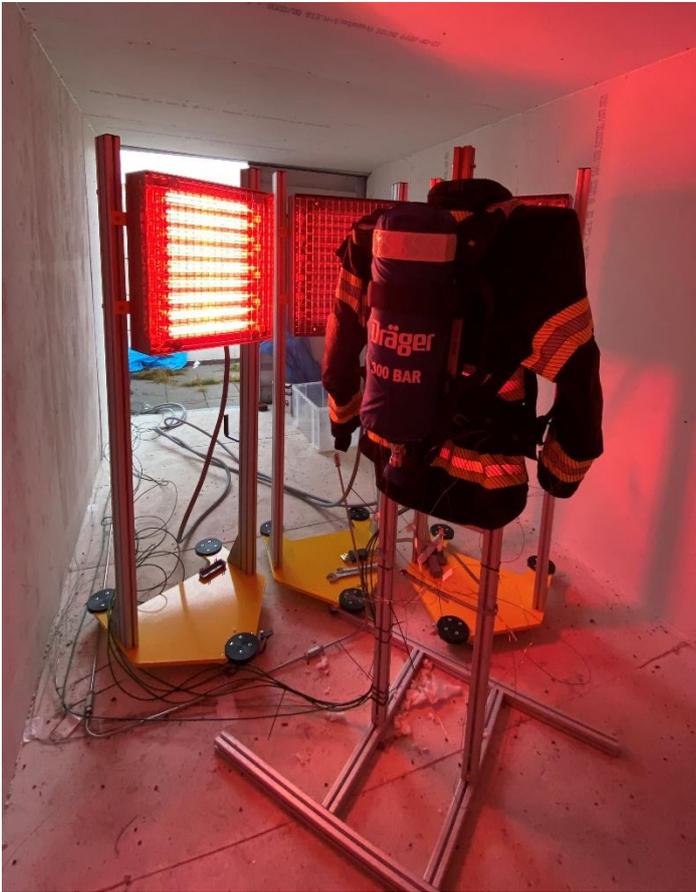
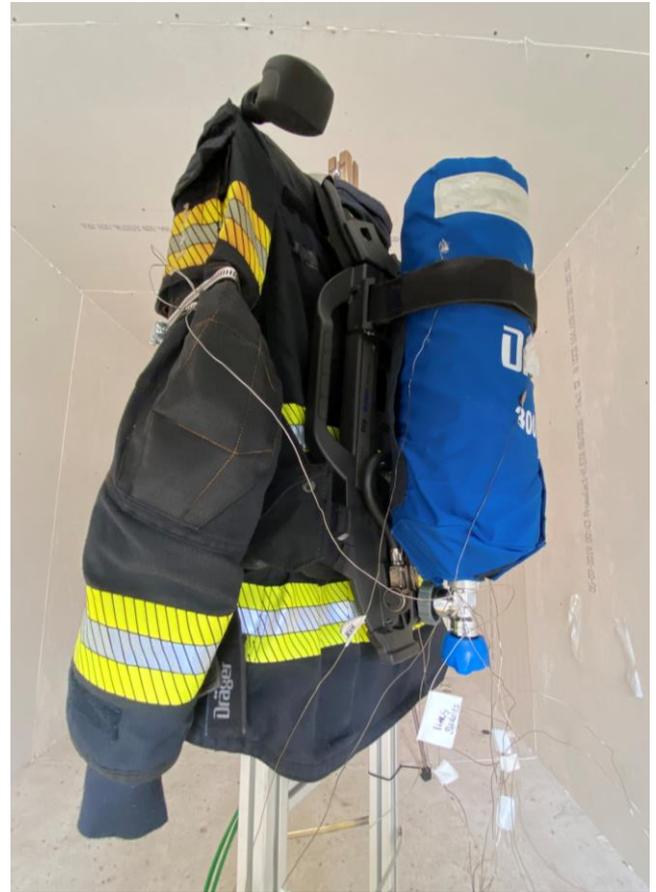
Abb. 31: Vergleichsversuche am Behälter D74 mit Schutzhülle und an dem Funkgeräten MTP850EX in der Jackentasche der Schutzkleidung

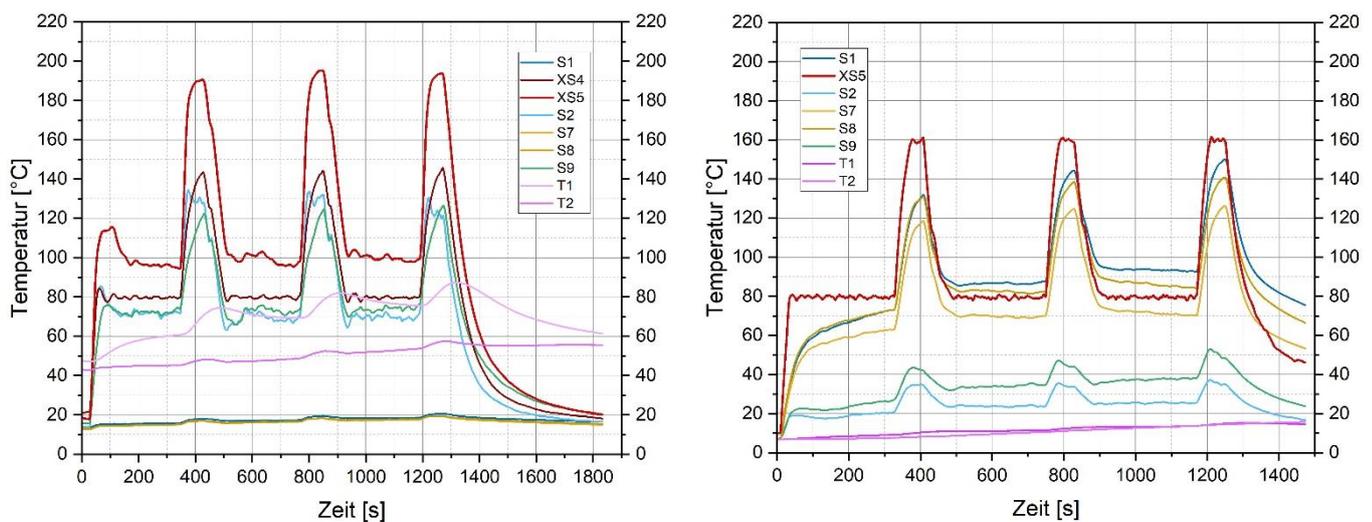
Abb. 32: Ergebnisse der Vergleichsversuche an Prüfmuster D74 (s. **Abb. 31**), links: erst Versuchsreihe mittlerer Ausrichtung des Funkgerätes in der Jackentasche, rechts: zweite Versuchsreihe mit mittlerer Ausrichtung der Atemschutzflasche

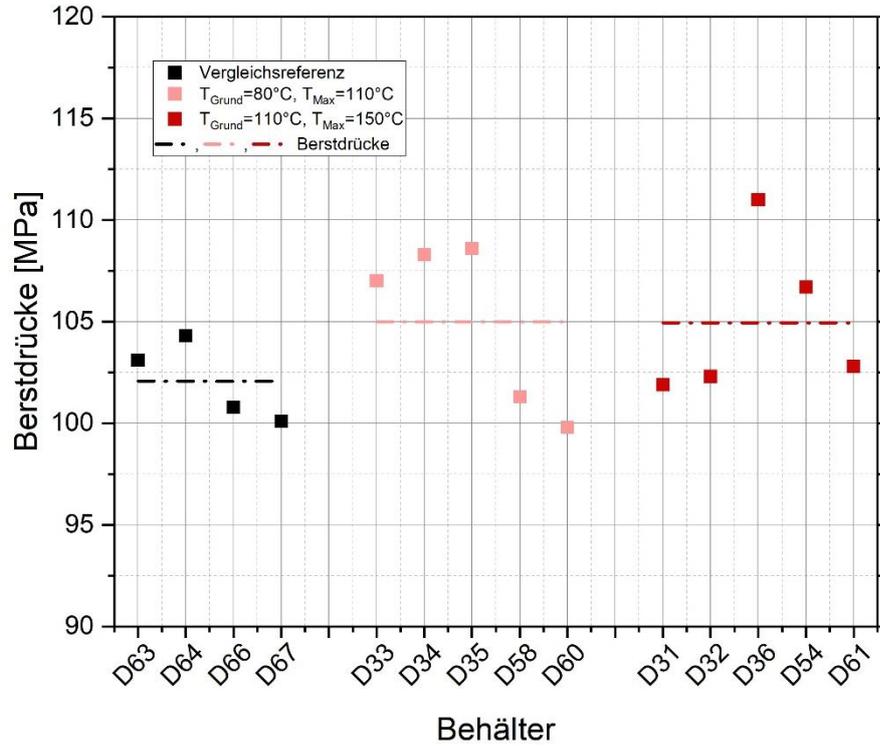
Abb. 33: Ergebnisse der kombinierten Alterungs- und Restfestigkeitsuntersuchungen an Typ 4 Behältern der Fa. Dräger für die Vergleichsreferenz und die zwei unterschiedlichen thermischen Belastungsprofile

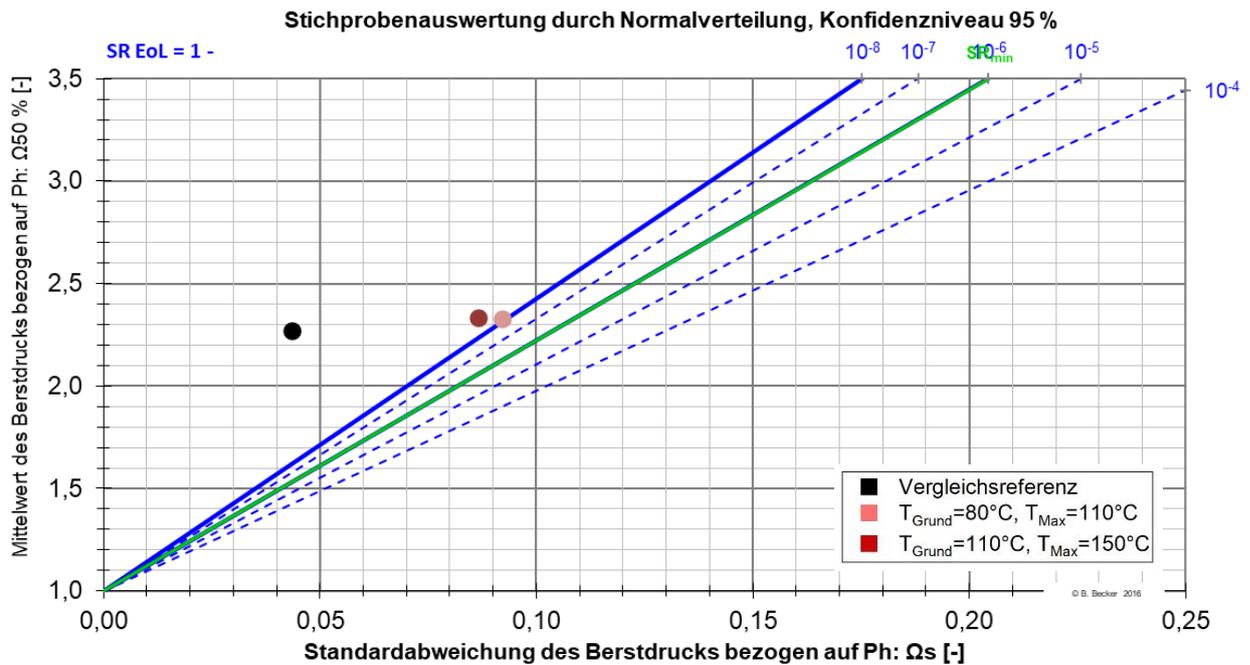
Abb. 34: Stichprobenauswertung der kombinierten Alterungs- und Restfestigkeitsuntersuchungen an Typ 4 Behältern der Fa. Dräger für die Vergleichsreferenz und die zwei unterschiedlichen thermischen Belastungsprofile

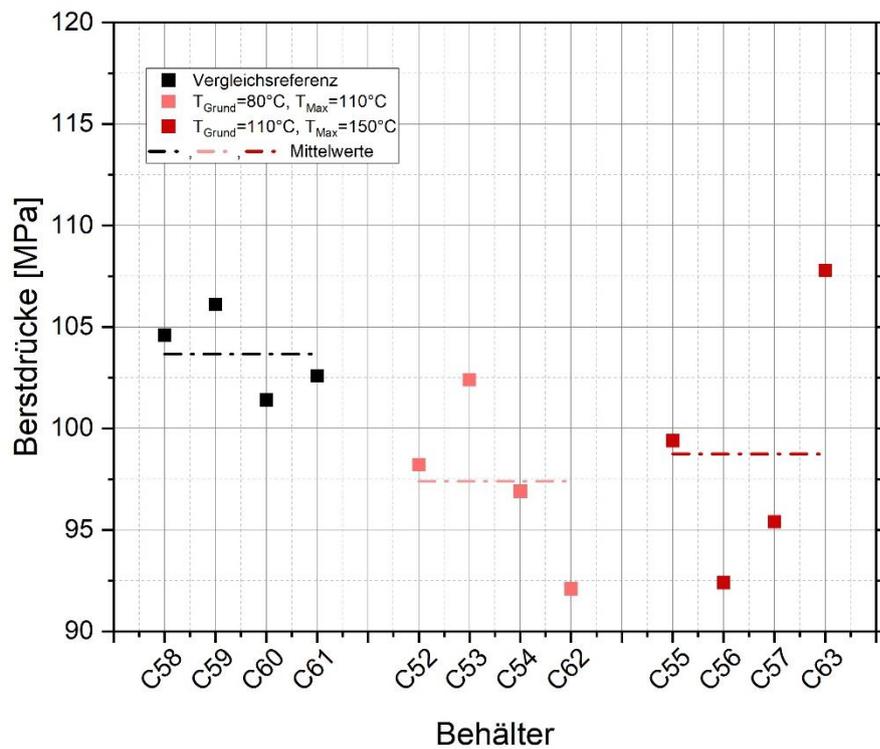
Abb. 35: Ergebnisse der Restfestigkeitsuntersuchungen an Typ 4 Behältern der Fa. CTS für die Vergleichsreferenz und die zwei unterschiedlichen thermischen Belastungsprofile

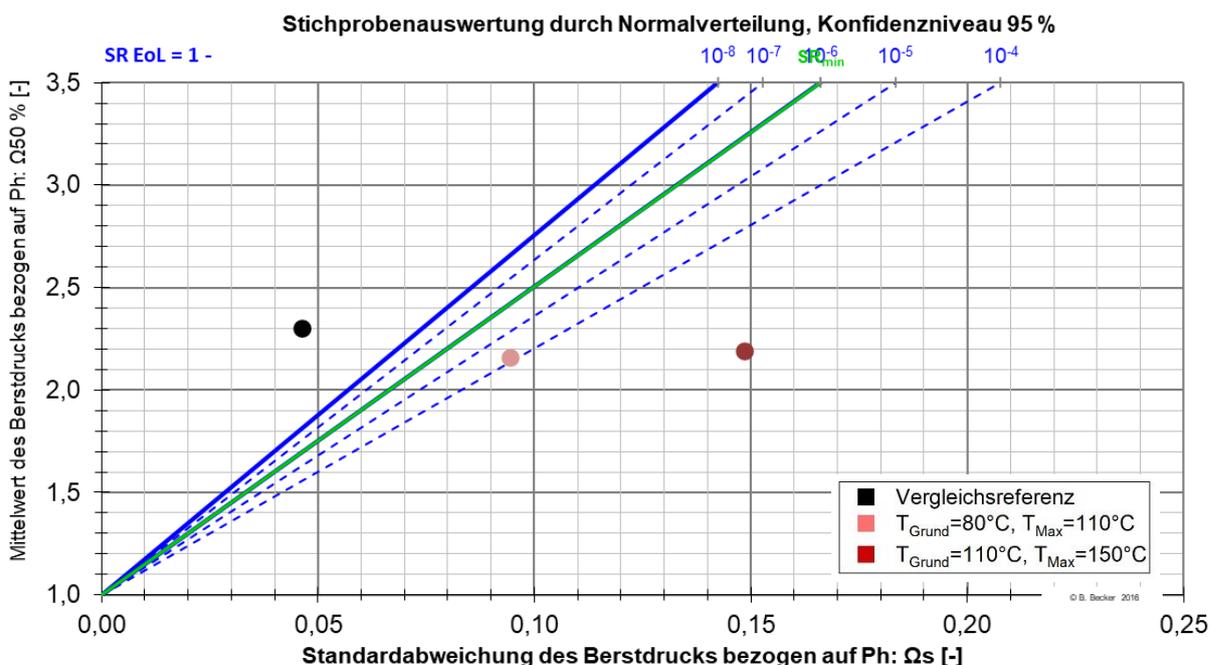
Abb. 36: Stichprobenauswertung der Restfestigkeitsuntersuchungen an Typ 4 Behältern der Fa. CTS für die Vergleichsreferenz und die zwei unterschiedlichen thermischen Belastungsprofile

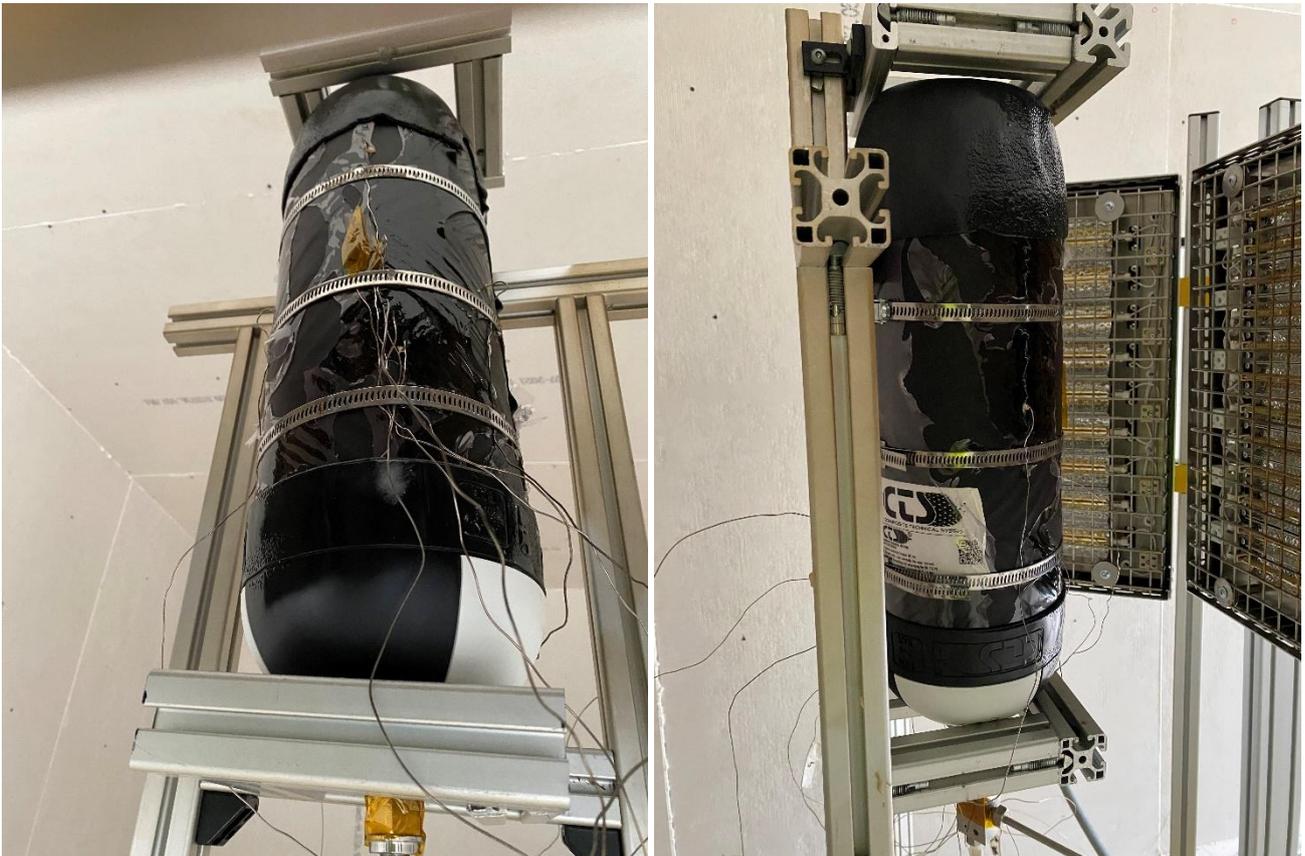
Abb. 37: Prüfmuster C52 der Fa. CTS nach hoher thermischer Bestrahlung ($T_{\text{Grund}}=110^{\circ}\text{C}$, $T_{\text{Max}}=150^{\circ}\text{C}$)

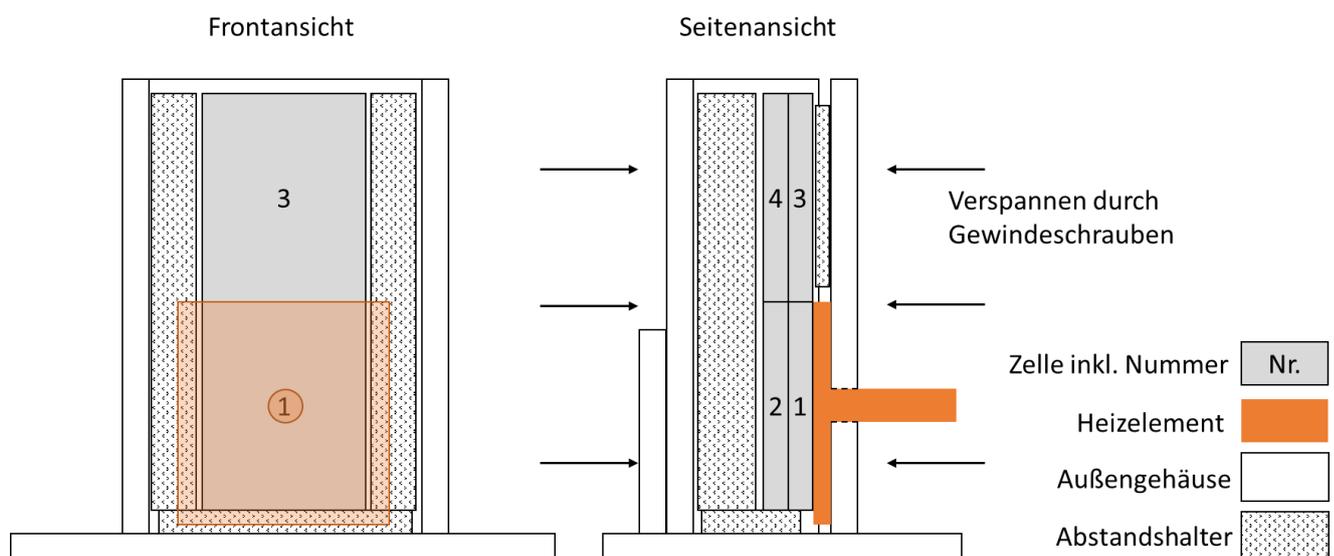
Abb. 38: Qualitative Darstellung der Versuchshalterung zum thermischen Durchgehen an Zelle 1 am Beispiel des MXP600 Modells

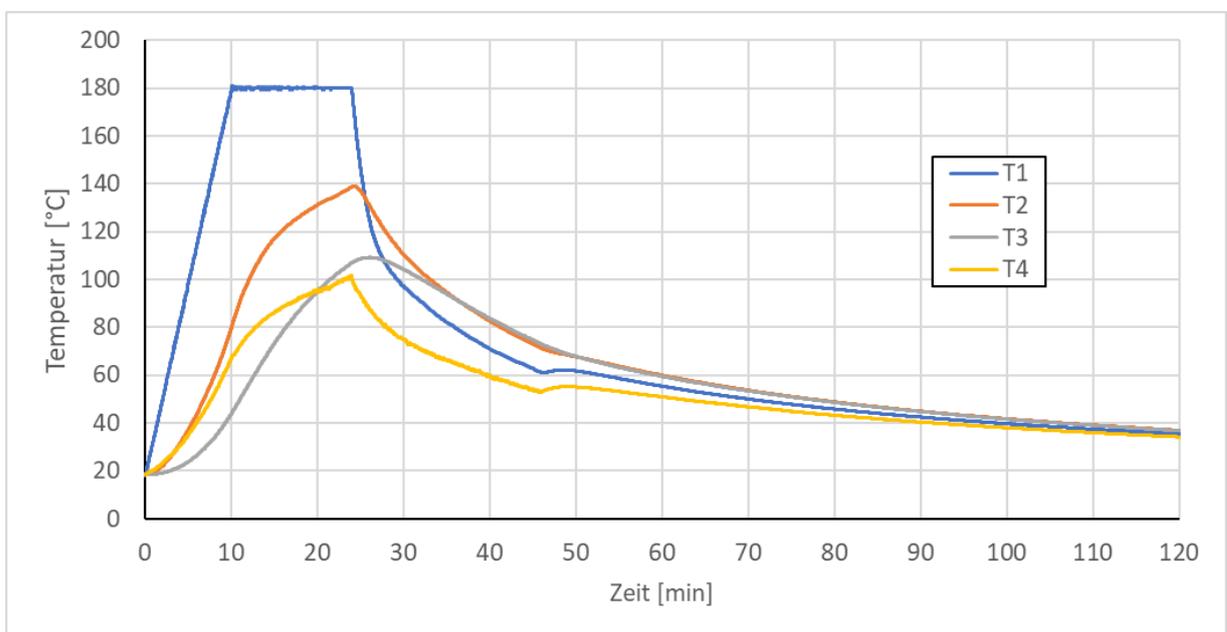
Abb. 39: Belastungskurve für Akku D17 bei T1= 180°C und die gemessenen Temperaturen T2 bis T4

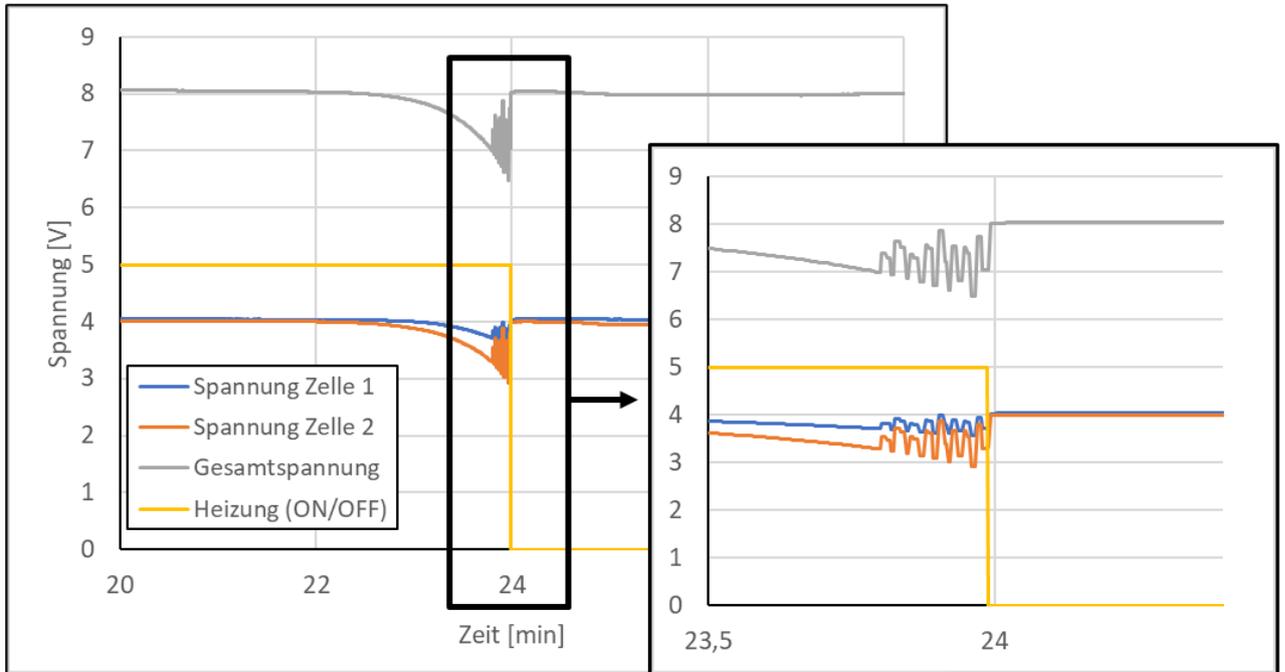
Abb. 40: Erreichen des Abbruchkriteriums von Zellspannung 2 und Abschaltung des Versuchs (Akku D17 bei 180°C)

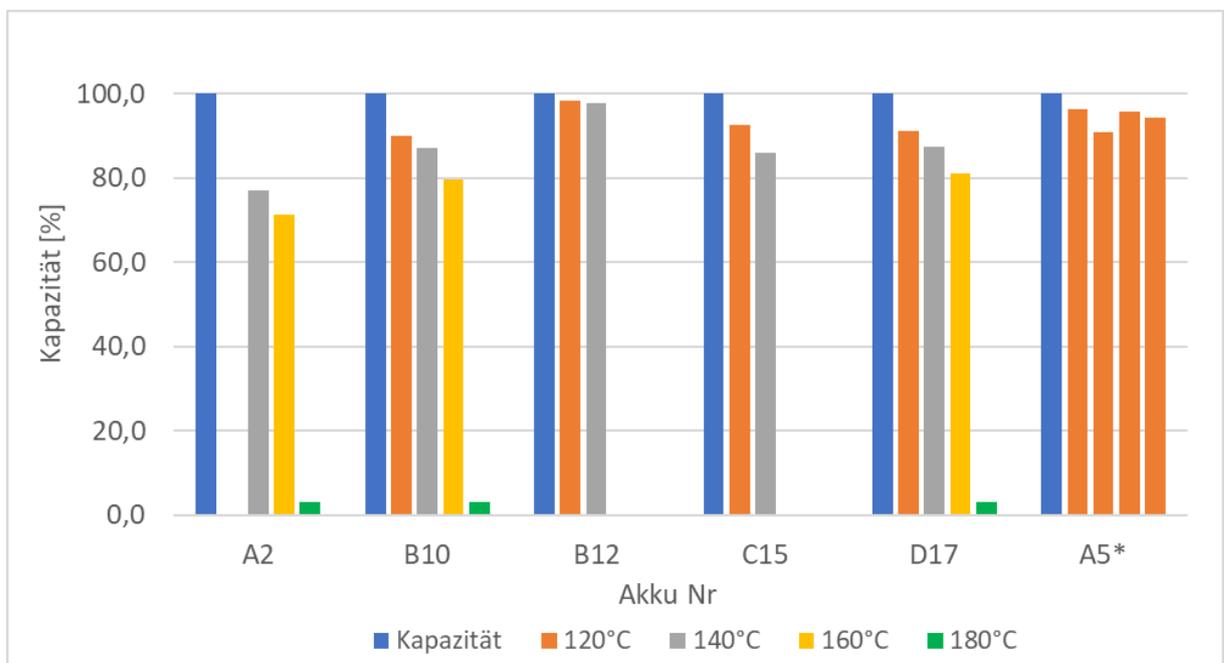
Abb. 41: Anfangs- und Restkapazitäten der der MTP850Ex Akkus nach den verschiedenen statischen Belastungsstufen

Alle Akkus haben sowohl die Belastung von 120°C als auch von 140°C, gemessen auf der äußeren Akkuabdeckung, ohne technische Schäden überstanden. Bis zu einer Temperatur von 140°C ähneln sich die Ergebnisse in Bezug auf die verbliebenen Kapazitäten. Im Mittel reduzieren sich die Kapazitäten der bis 140°C belasteten Akkuzellen je Belastungsstufe um jeweils rund 6%. Am Beispiel von Akku A2 ist zu erkennen, dass die verbleibende Kapazität auf einen Wert von 86% fällt, nachdem dieser mit einer Temperatur von 140°C belastet wurde, ohne zuvor dabei die thermische Belastung von 120°C erfahren zu haben. Die Restkapazität fällt also auf das gleiche Niveau der anderen Akkus, die allerdings zusätzlich eine Belastung von 120°C erfahren haben. In Abb. 41 ist ebenso zu erkennen, dass der Akku A5 viermal in Folge mit einer Temperatur von 120°C belastet wurde. Nach jeder Belastung erfolgte eine Kapazitätsmessung. Das Ergebnis von A5 liegt sowohl nach einer als auch nach vier Belastungen bei einer Kapazität von ca. 94%. Dies würde den Schluss nahelegen, dass ausschließlich die Höhe der maximalen Temperatur für die Reduzierung der Kapazität verantwortlich ist und nicht die Häufigkeit einer Belastung.

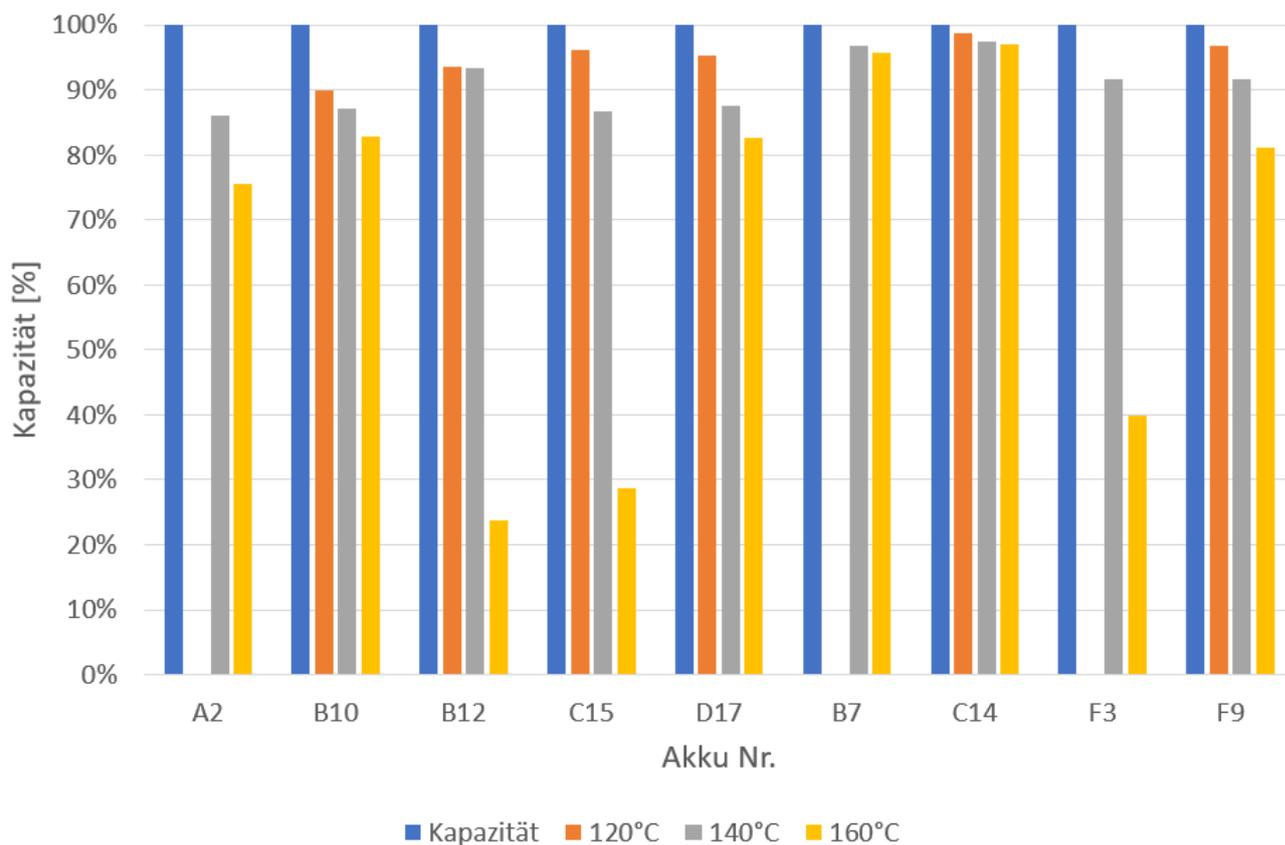
Abb. 42: Wiederholungsprüfungen der Anfangs- und Restkapazitäten der MTP850Ex Akkus nach den verschiedenen statischen Belastungsstufen

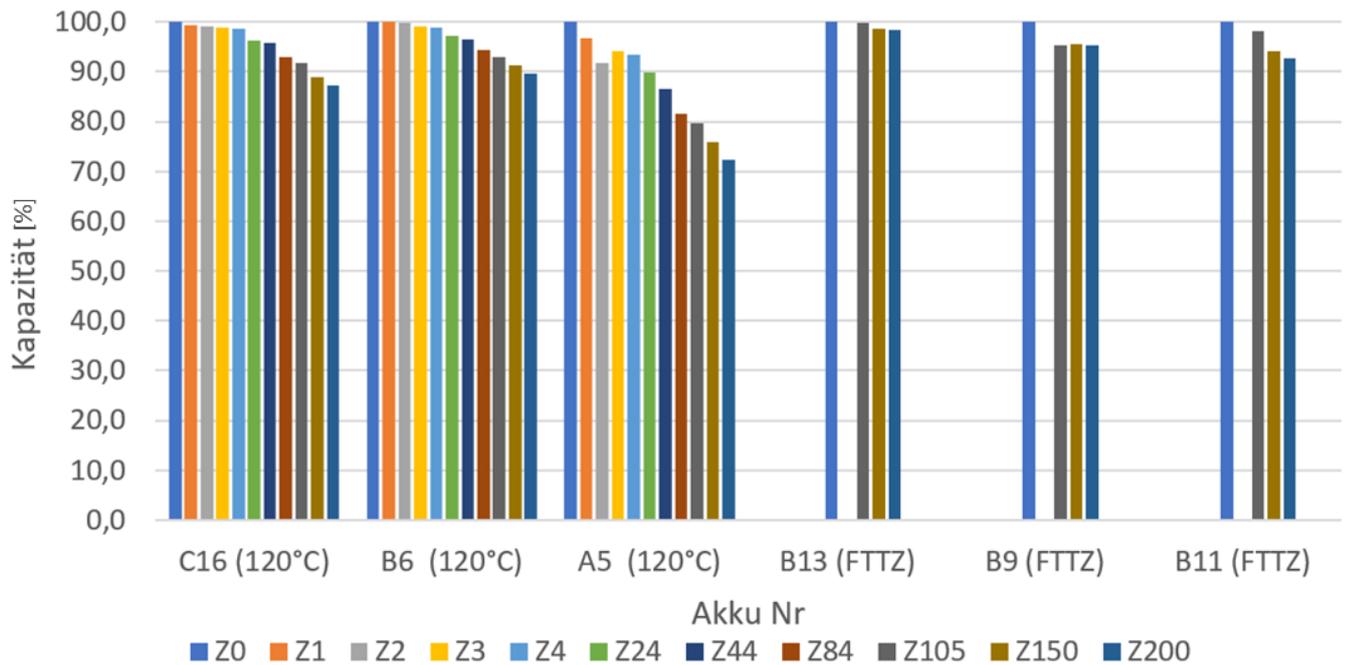
Abb. 43: Anfangs- und Restkapazitäten der MTP850Ex Akkus bei der FTTZ-Belastung und bei einer Belastung von 120°C

Die Ergebnisse der zyklischen Belastung für die Funkgeräte MTP850Ex (C16, B6, A5) bei 120°C sind in Abb. 43 dargestellt. Alle 3 Akkus waren der Belastung 200 Zyklen ausgesetzt und zeigten keine sichtbaren Schäden. Wie zu erwarten, reduzierte sich die Kapazität mit der hohen und steigenden Anzahl der Zyklen. Weiterhin ist zu erkennen, dass die Restkapazität nach 200 Zyklen beim Akku A5 noch bei ca. 73% liegt, während die Restkapazitäten bei Akku C16 und B6 noch zwischen 85% und 90% liegen. Auch hier, wie schon bei den statischen Untersuchungen, kam das Phänomen der Jahreszeittemperatur zum Tragen, da die Akkus C16 und B6 im Sommer und der Versuch an A5 im Winter durchgeführt wurden. Dennoch kam es trotz der Unterschiede in den Kapazitäten zu keinem funktionellen Schaden, zu keinem thermal Runaway, zu keinen äußeren Schäden und die Funkgeräte waren alle noch funktionsfähig.

Die Ergebnisse der zyklischen Belastung für die Funkgeräte MTP850Ex (B13, B9, B11) bei der FTTZ-Belastung sind ebenso in Abb. 43 dargestellt. Auch hier waren alle 3 Akkus der Belastung 200 Zyklen lang ausgesetzt und zeigten keine sichtbaren Schäden. Wie zu erwarten, reduzierte sich die Kapazität auch bei diesem Belastungsprofil mit der hohen und steigenden Anzahl der Zyklen. Allerdings lagen alle Kapazitäten, selbst nach 200 Belastungen, noch weit über 90%.

Das aus den Realbrandversuchen im FTTZ abgeleitete Belastungsprofil ist für die Funkgeräte unkritisch und verursacht kaum Schäden am Akku.

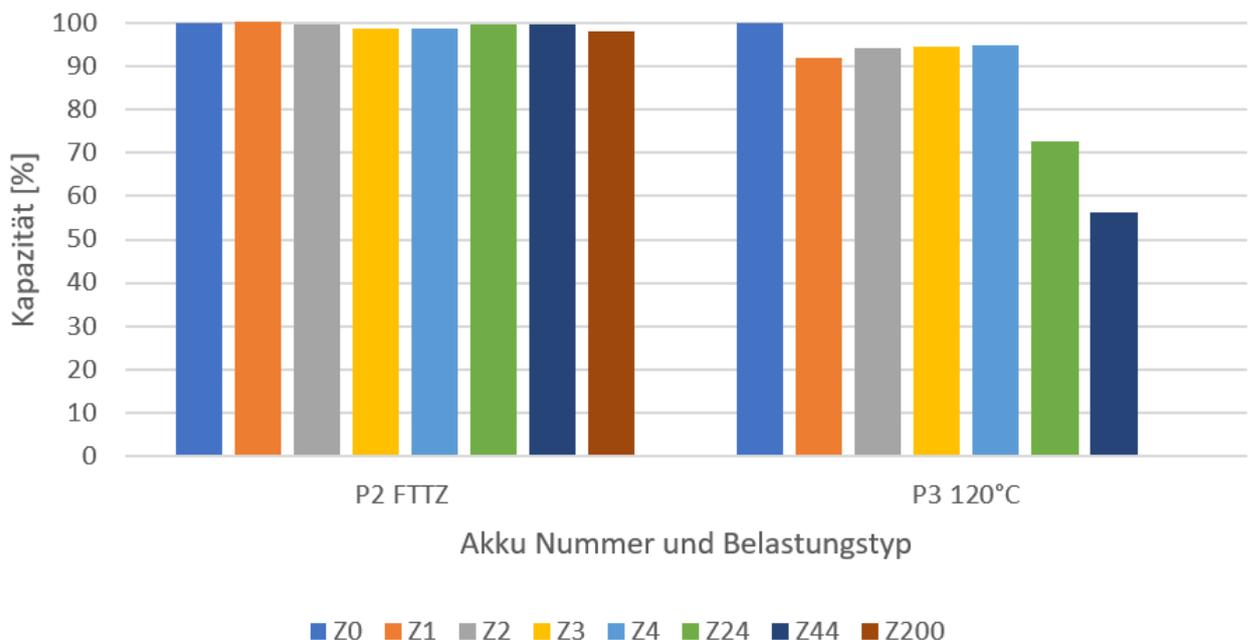
Abb. 44: Anfangs- und Restkapazitäten der MXP600 Akkus bei der FTTZ-Belastung und bei einer Belastung von 120°C

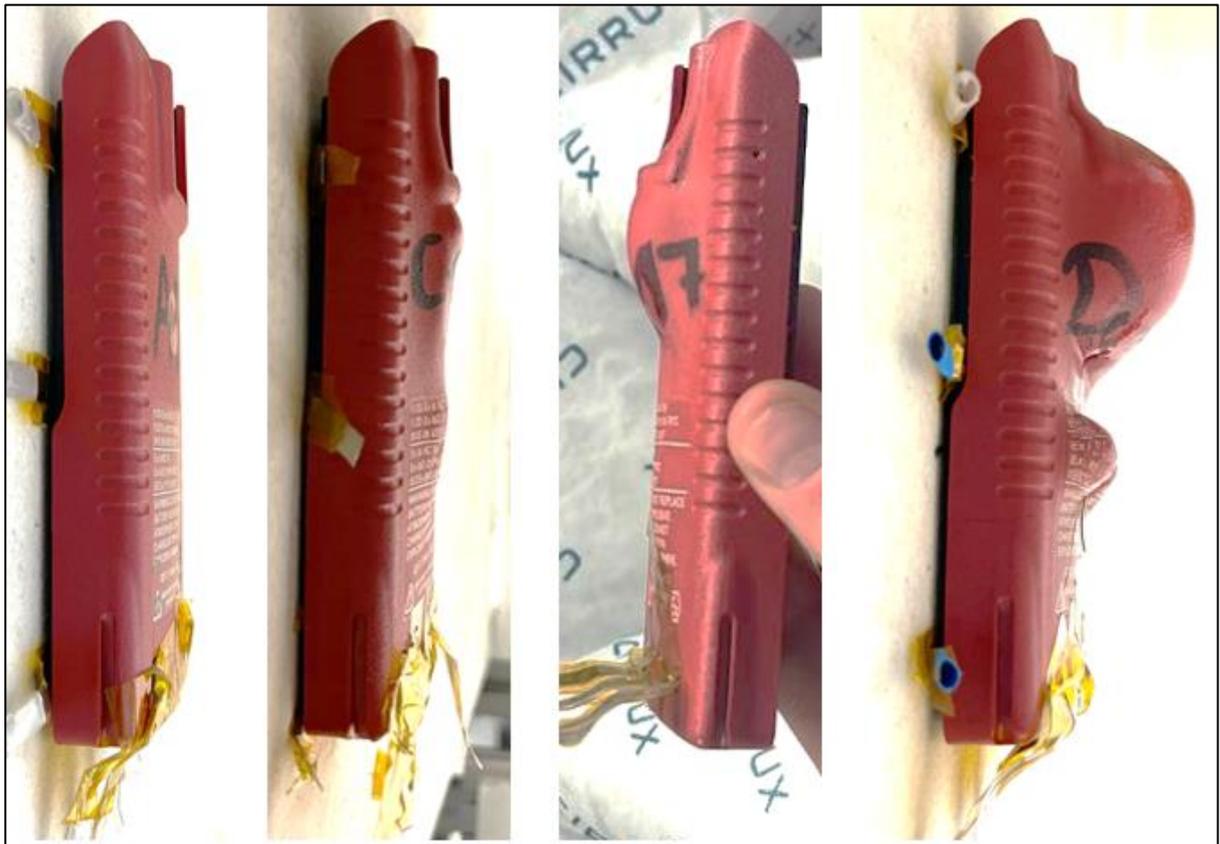
Abb. 45: Beispielhaftes Aufblähen des Kunststoffes bei den verschiedenen Lasthorizonten (von links nach rechts: 120°C, 140°C, 160°C, 180°C); Fotos von unterschiedlichen Prüfmustern des Gerätetyps MTP850Ex

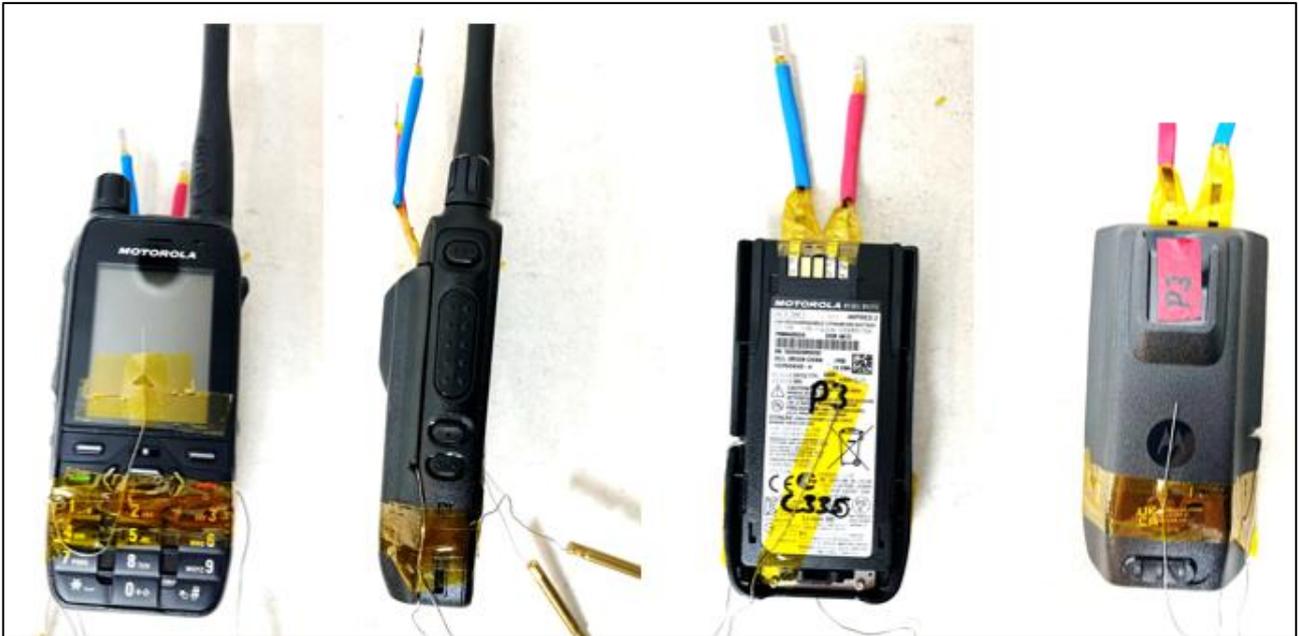
Abb. 46: Anordnung und Position der vier Temperatursensoren T1(rechts) bis T4(links) am Beispiel der MXP600-Serie

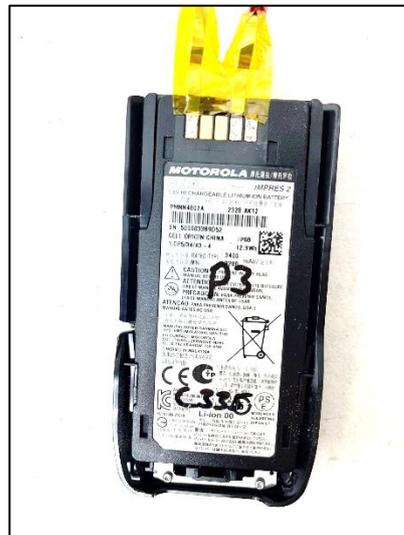
Abb. 47: Rückseite Akku MXP600-Serie inklusive Lötfähnchen

verbinden, um die Akkus während des Versuchs laden und entladen zu können, Abb. 16 (vgl. auch Anhang 8.1 Abb. 47).

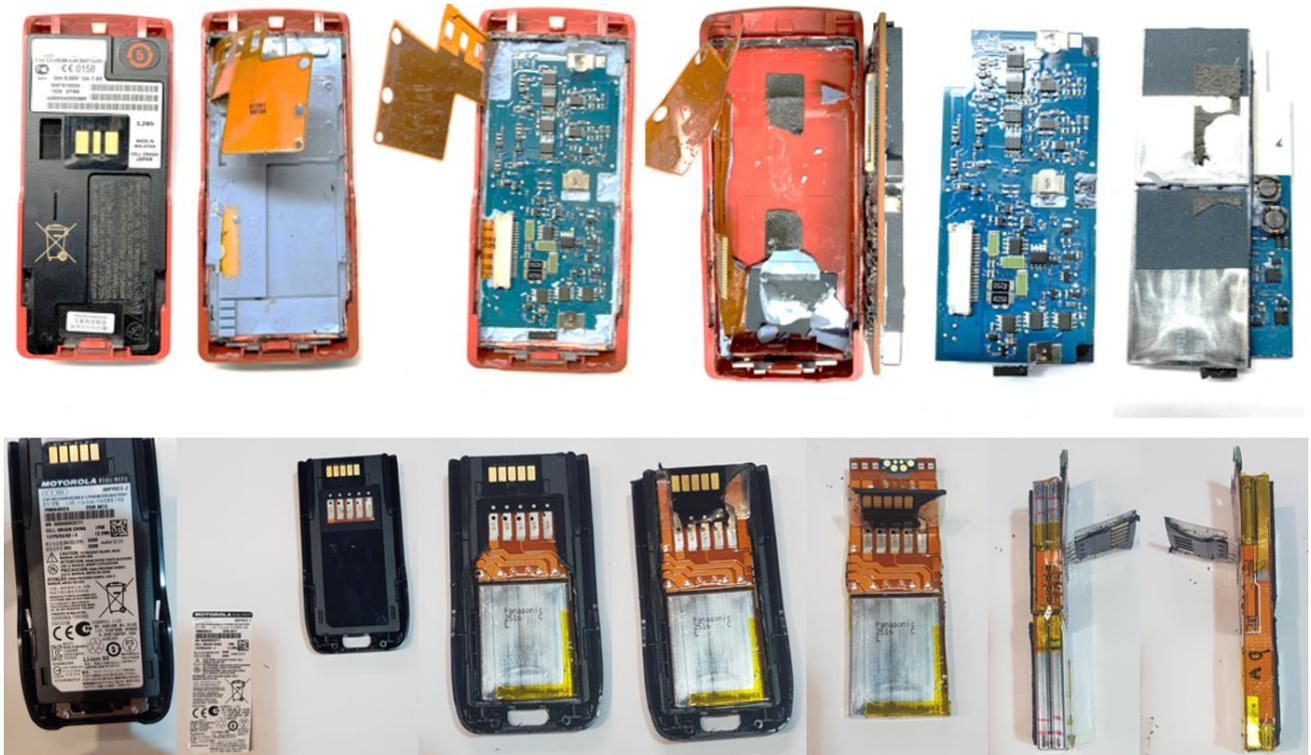
Abb. 48: Schrittweise Zerlegung eines MTP850Ex (oben) und eines MXP600 (unten) Akkus

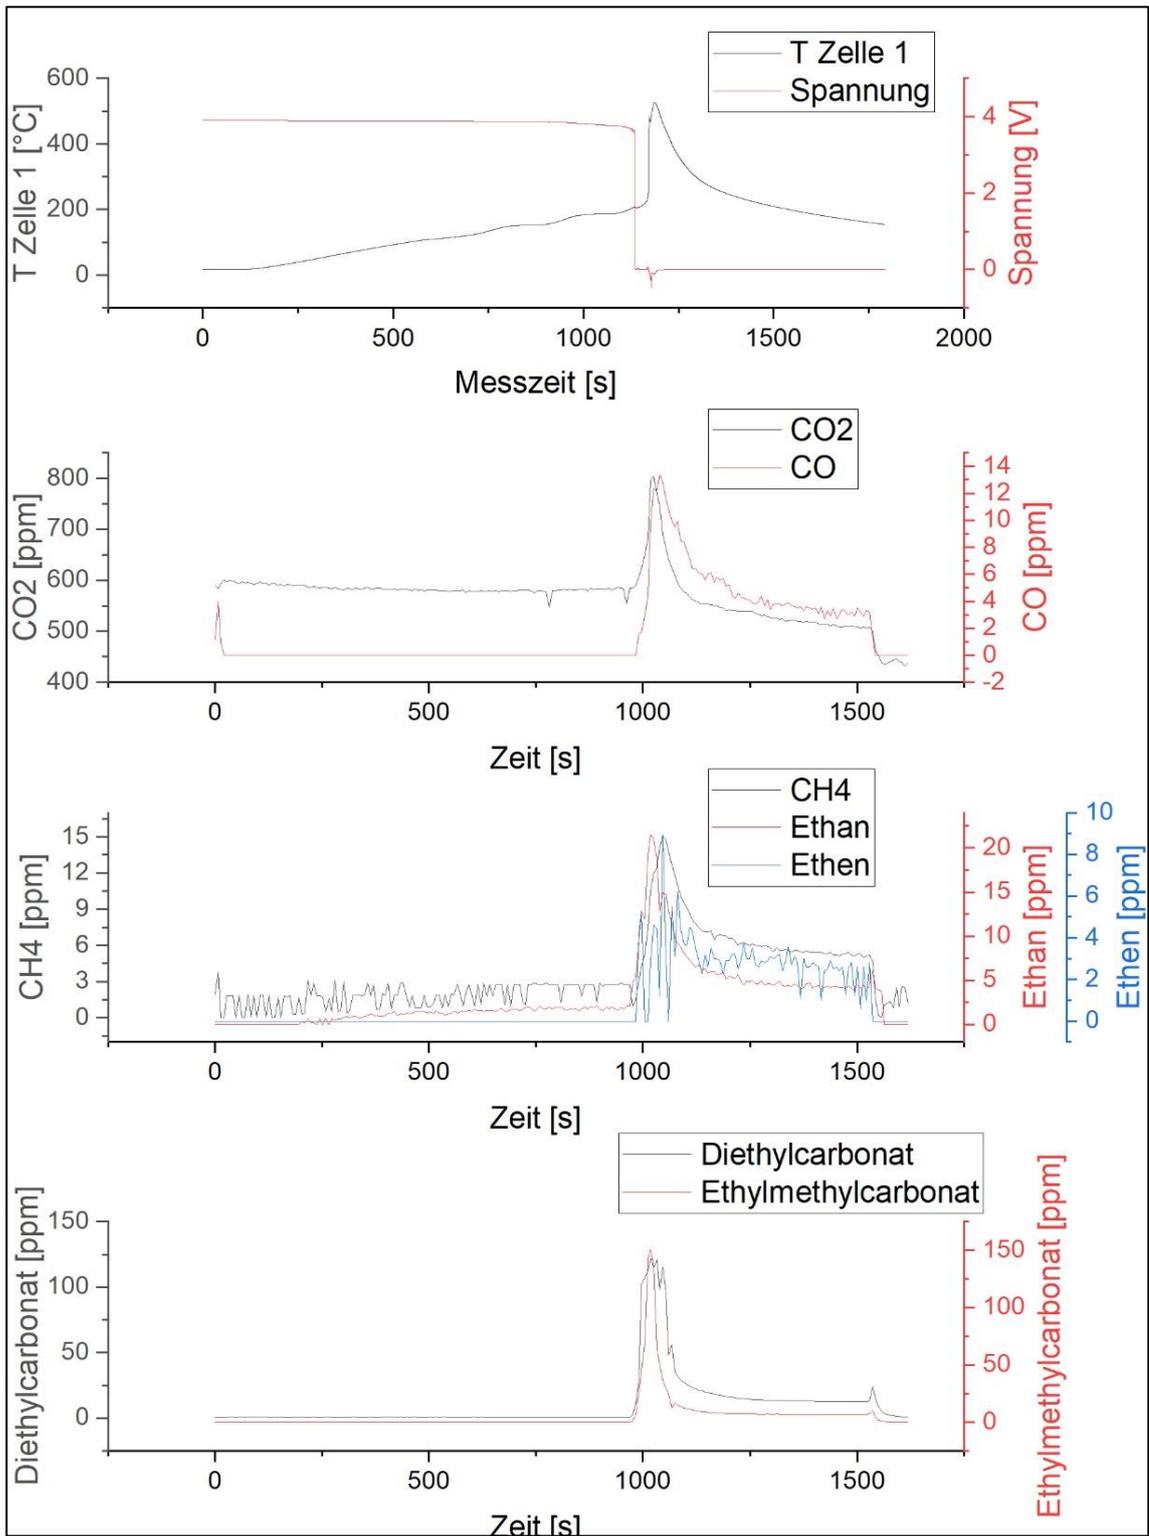
Abb. 49: Mittels FTIR gemessene Gaskonzentrationen beim thermischen Durchgehen des MTP850 Akku

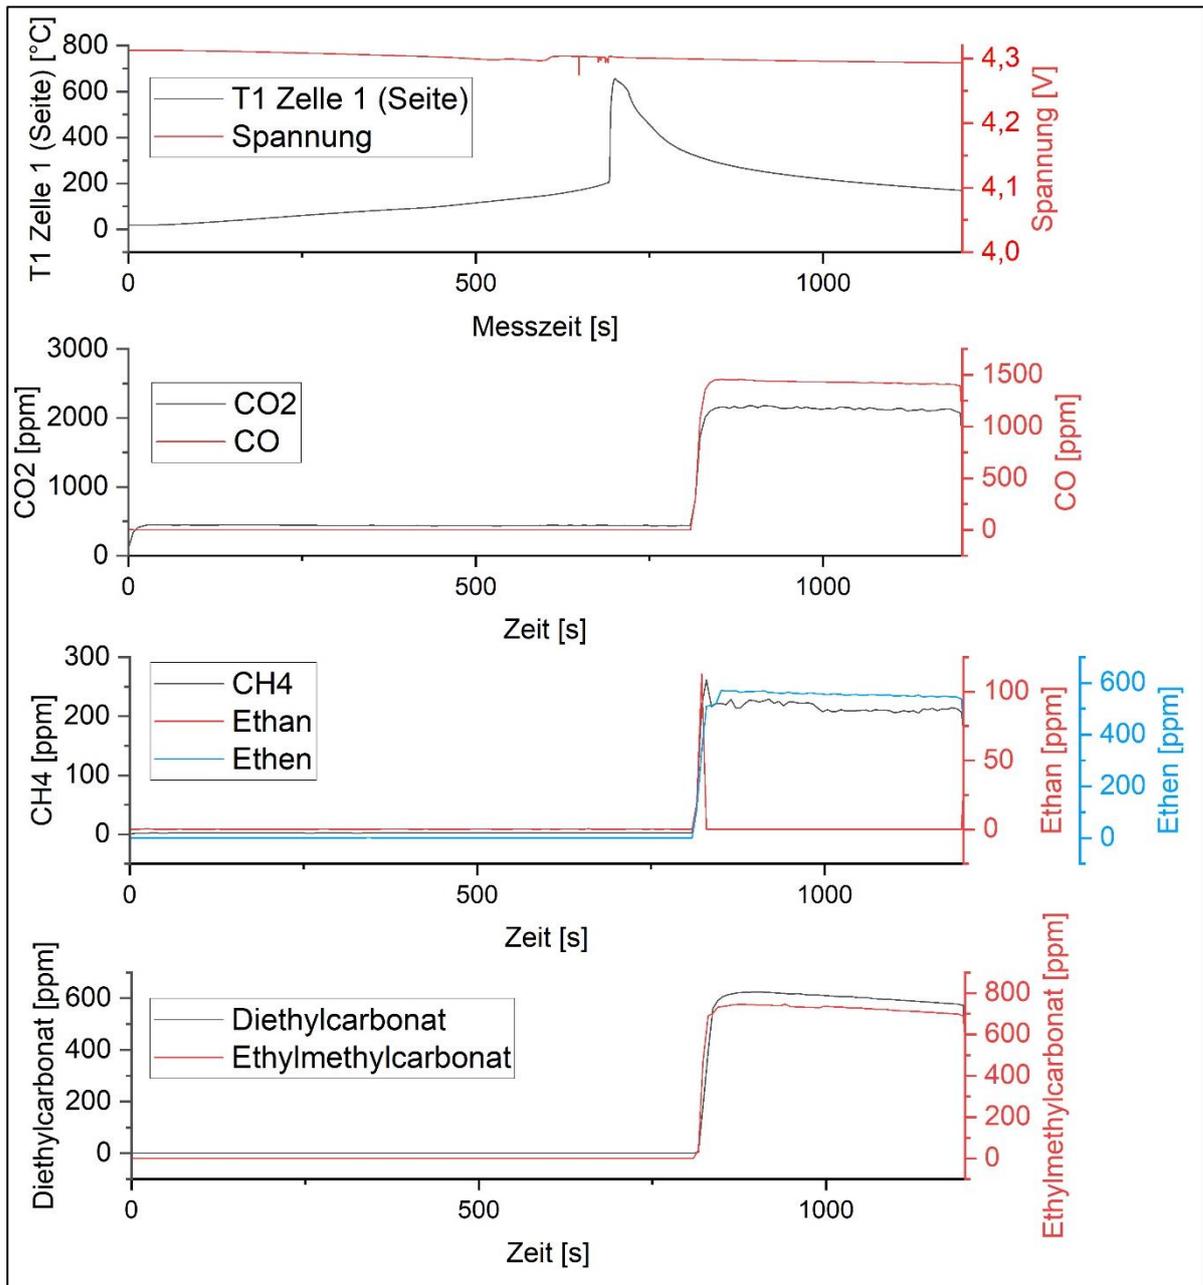
Abb. 50: Mittels FTIR gemessene Gaskonzentrationen beim thermischen Durchgehen des MXF600 Akku. TR Zelle bei Zelle 1 und Zelle 2 von vier.
