Abschlussbericht zum Vorhaben

FP462 - CoLiBri

„Sicherheitstechnische Bewertung
thermischer Betriebsbelastung auf
sicherheitskritische Ausrüstung am
Beispiel von Composite-Atemluftflaschen
und Lithiumbatterien “

Bericht vom 15.04.2024

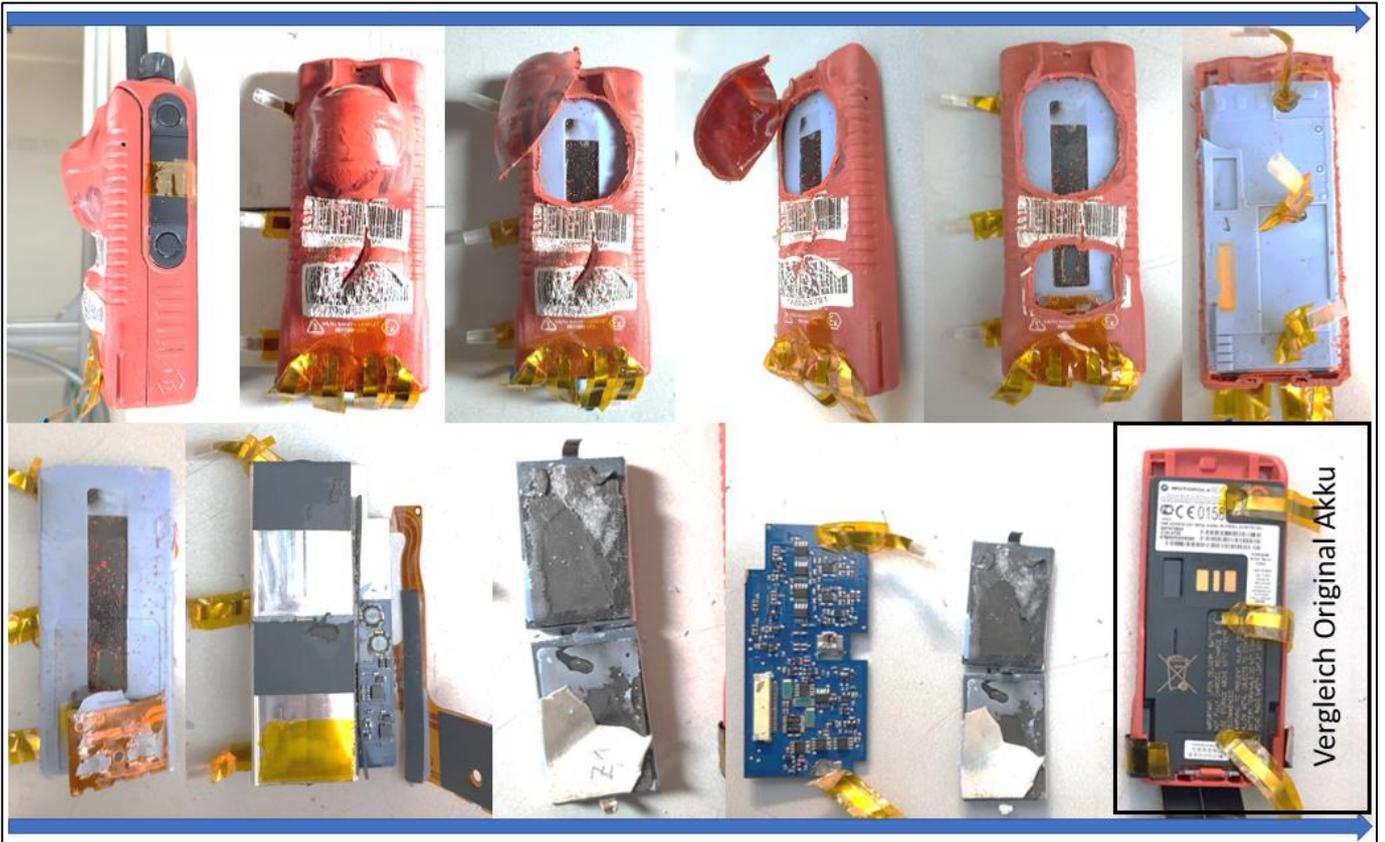
Abb. 51: Bildokumentation der Zerlegung eines defekten Akkus am Funkgerät B10
